OLTÁŘNÍ OBRAZ V KOSTELE NEJSVĚTĚJŠÍ TROJICE VE FOŘTU NEJSVĚTĚJŠÍ TROJICE KORUNUJÍCÍ PANNU MARIII FRANTIŠEK VAVŘINEC KOROMPAY (1723–1779)

kolem 1774 (1775?)

olejomalba na plátně
cca 464 x 227 cm (upřesněný údaj)

POSTUP RESTAURÁTORSKÝCH PRACÍ 2019:

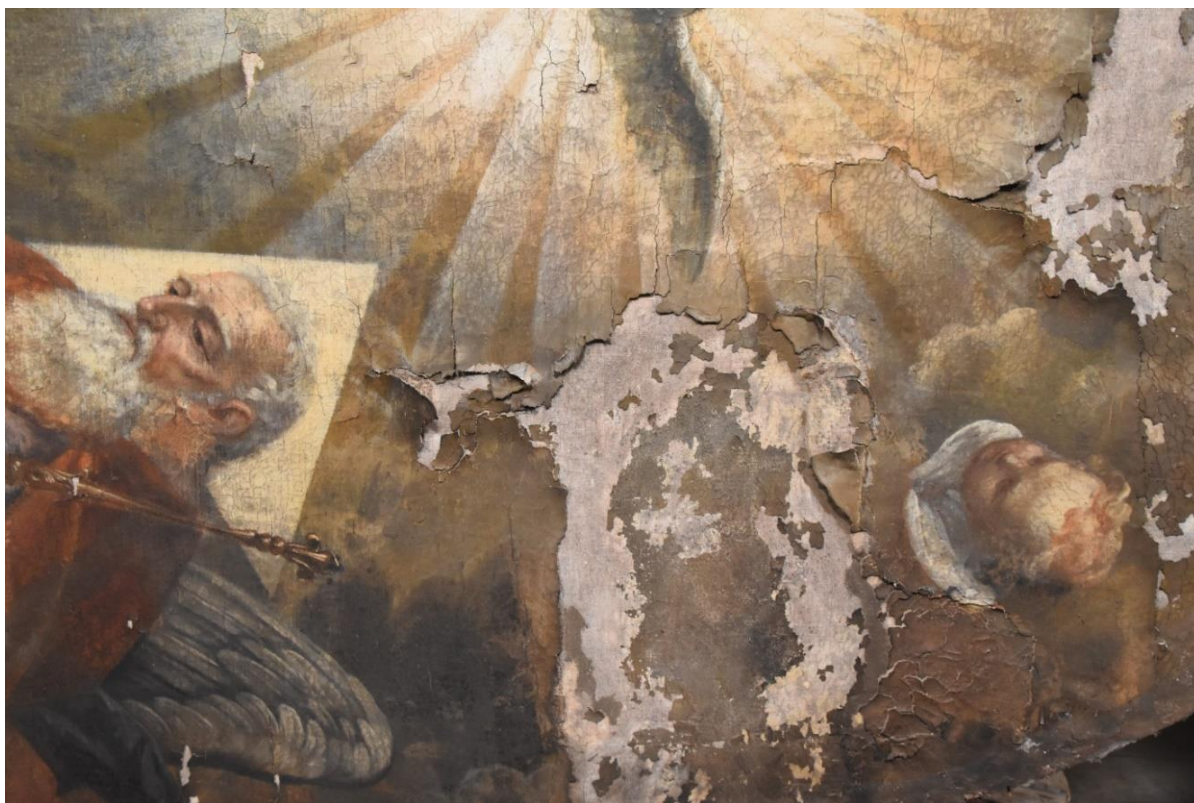
*Stav během demontáže – plátno je v horním segmentu potřhané, velké plochy chybí.
Tvrdé staré tmely se miskovitě zvedají.*

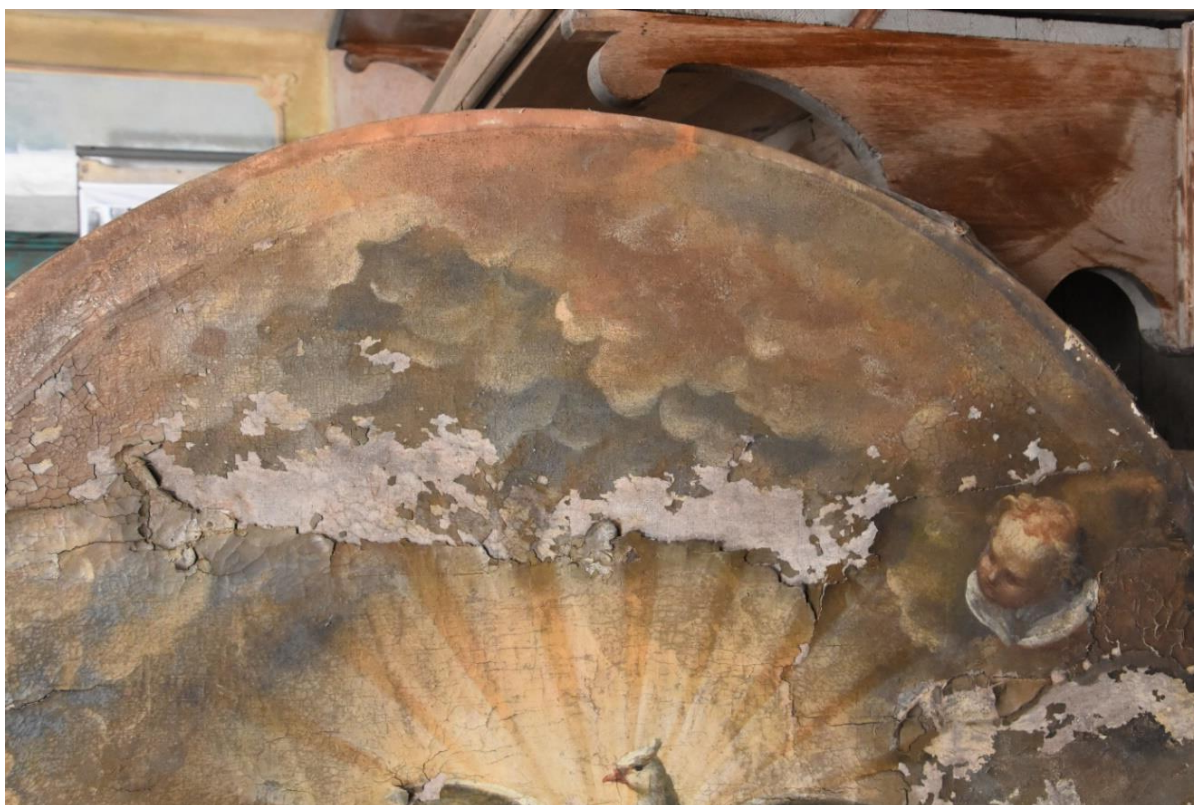
Cca 40 cm horního segmentu se nedochovalo a výjev je domalován přímo na podlepené plátno

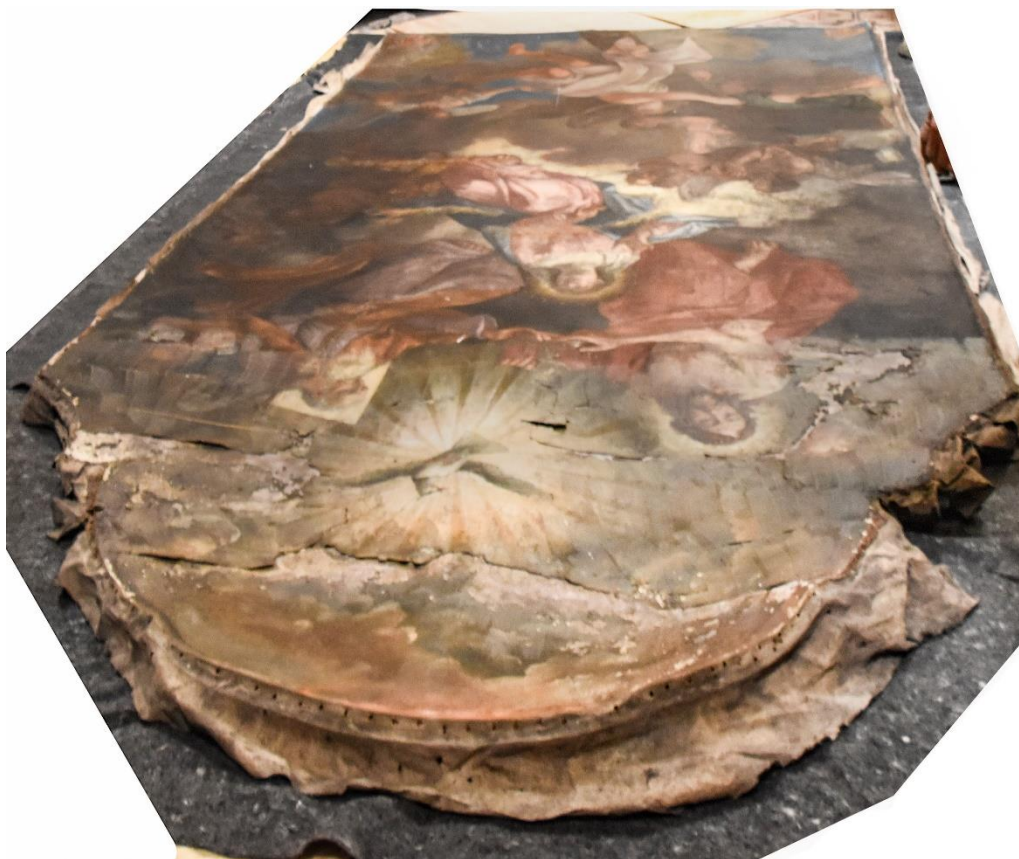
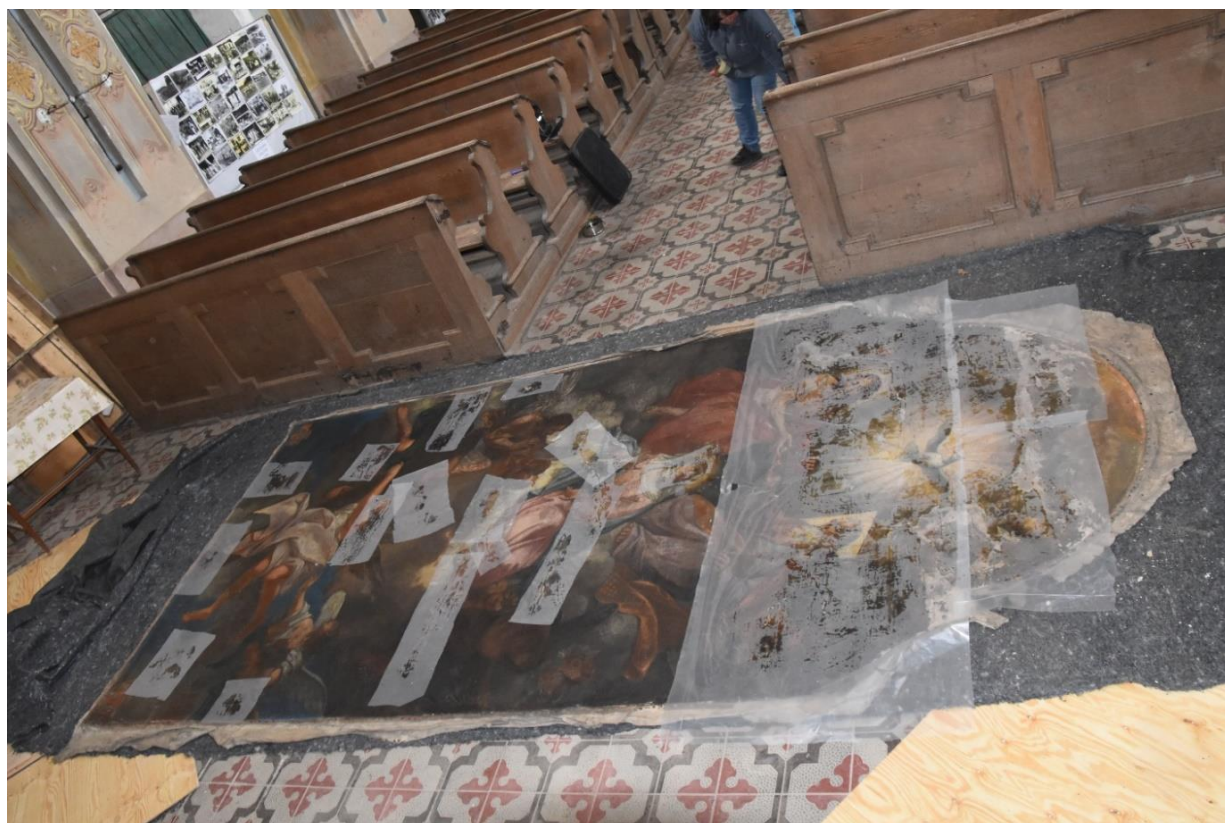
Stav po sejmutí obrazu z původního rámu (nahore) a po provizorním zajištění malby přelepem (dole) – příprava pro transport do restaurátorského ateliéru

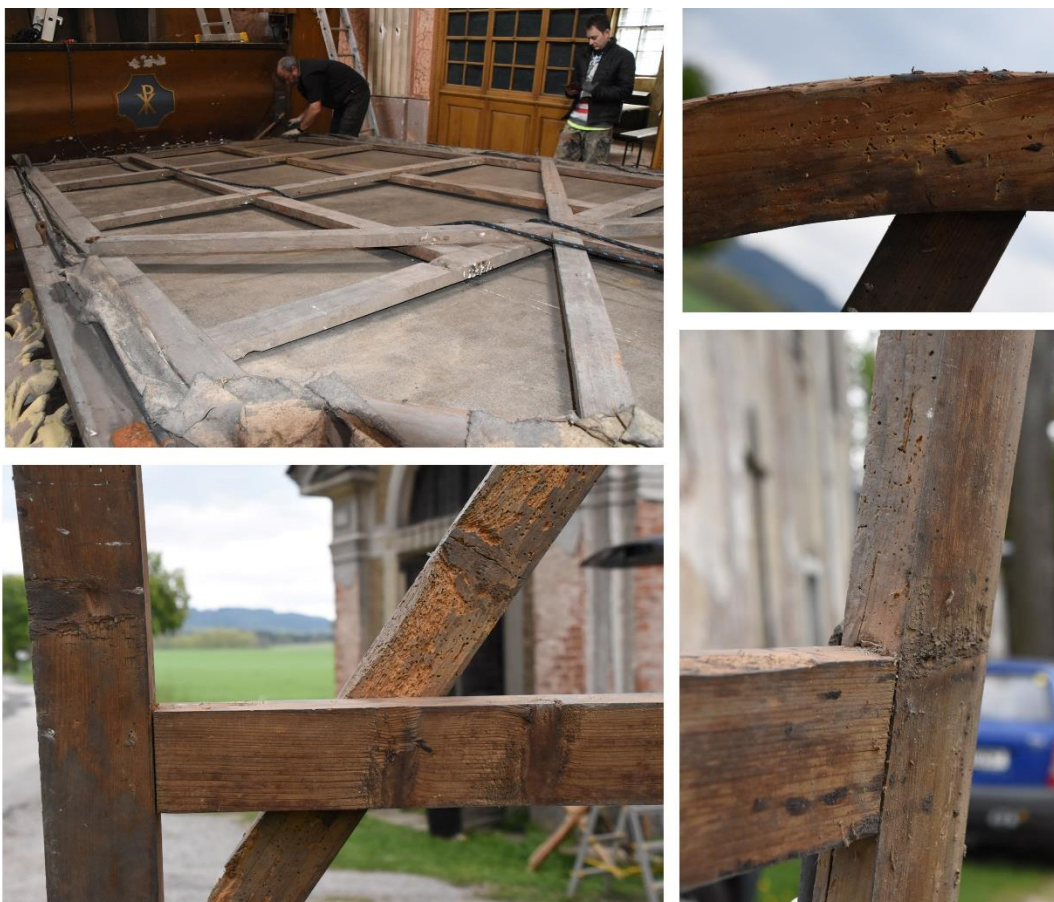
8,5 cm silný spodní napínací rám je nevyhovující, protože není profilovaný a vypínací. Je navíc napadený dřevokazným hmyzem.

Stav původního rámu

2/ Do výroby byla zadána kopie slohového spodního rámu s tím, že nový rám bude vypínací a profilovaný, o síle 12 cm (původní síla 8,5 cm se v minulosti ukázala být nedostatečnou, a to byl jistě důvod dodatečného vyztužení). Nový rám byl převezen do kostela ve Fořtu a pro kontrolu formátu byl vložen do ozdobného rámu.

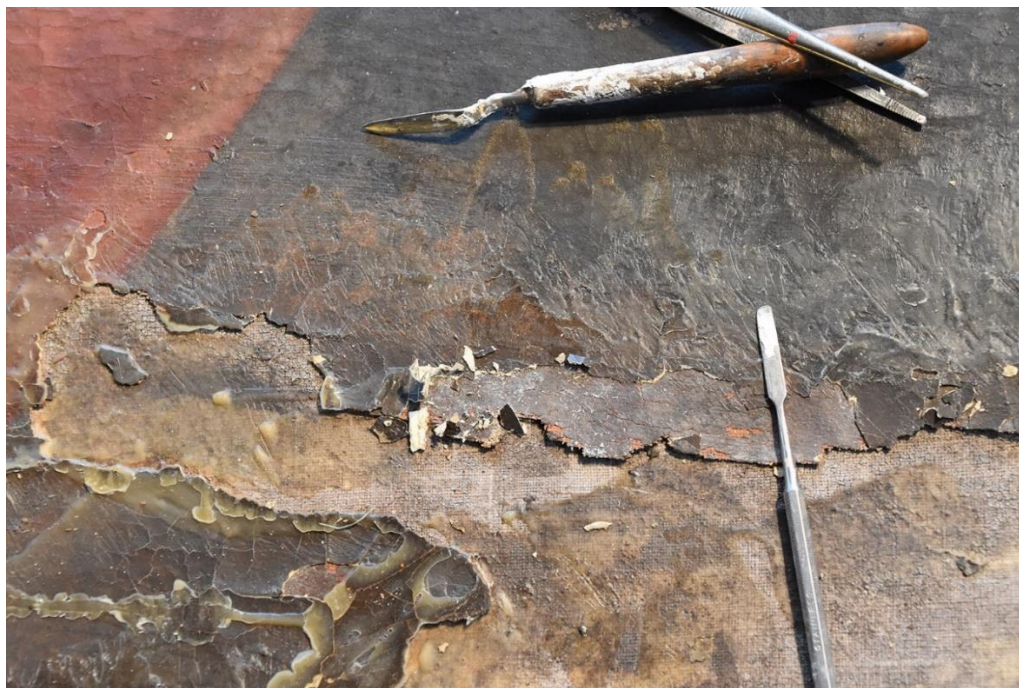
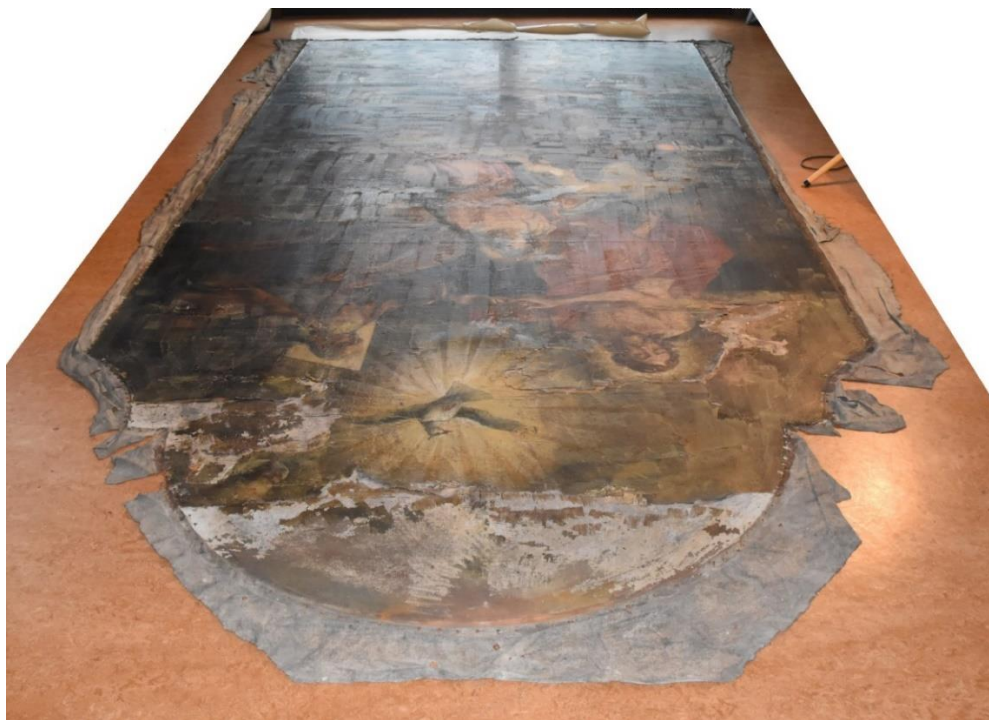
Stav po rozbalení a vyrovnání plátna. Před rentoalází bylo třeba odstranit reliéfní tmely, přesahující originální malbu. Dole stav po očištění.

3/ Práce v restaurátorském ateliéru pokračovaly rozvinutím malby a odstraněním všech uvolněných tmelů v okolí trhlin a kolem hrany chybějícího plátna v horním segmentu, protože tyto části by se při rentoaláži reliéfně vtlačily do malby. Po očištění povrchu bylo odstraněno spodní dublované plátno a následovalo odstranění reziduí kličového lepu z rubu originálního plátna. Nažehlení bylo provedeno za pomoci voskovo-pryskyřičného lepu s využitím papírové mezivrstvy, která by měla zabezpečit vyrovnání obrazu v místech velkých trhlin a vložených záplat. Poté byl proveden rentgenologický průzkum a obraz byl následně napnut na nový napínací rám.

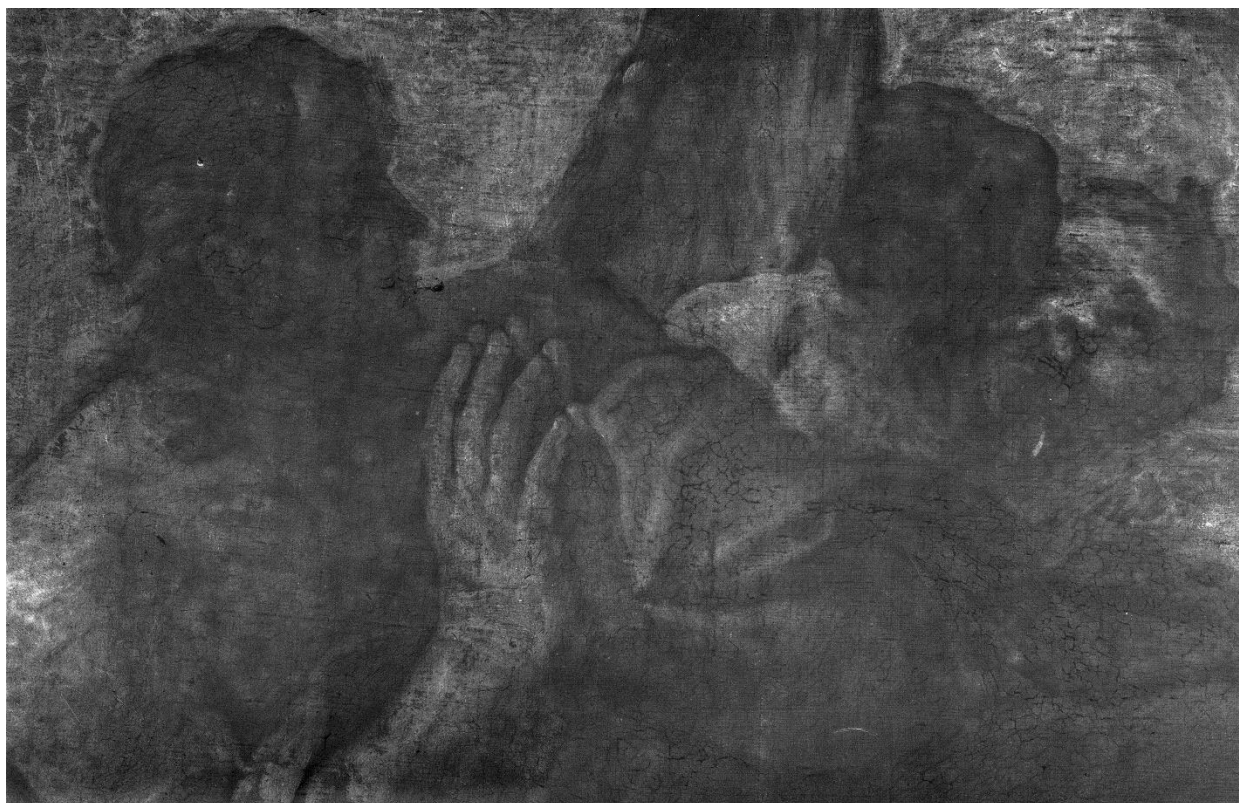
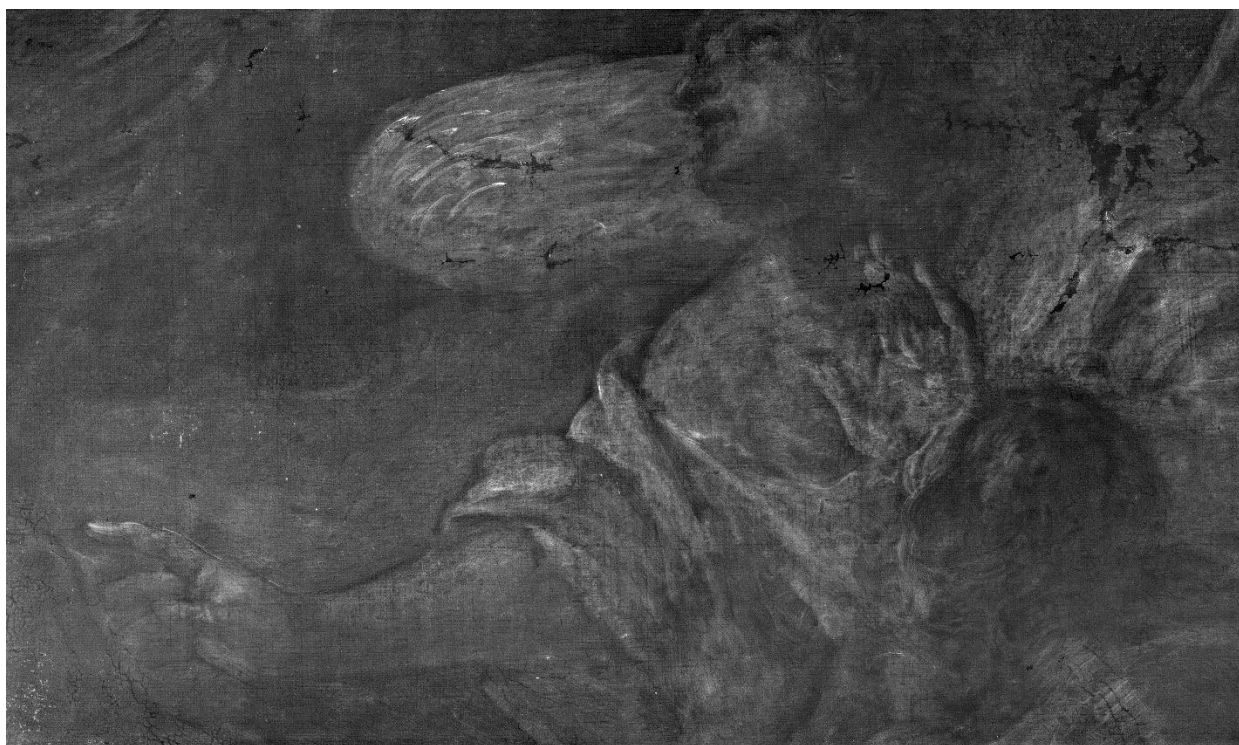
Průzkum RTG – živá uvolněná malba s četnými autorskými změnami, plošné poškození malby (odřené a vypadané okraje krakel, světle se projevují plošné hrubé tmely)

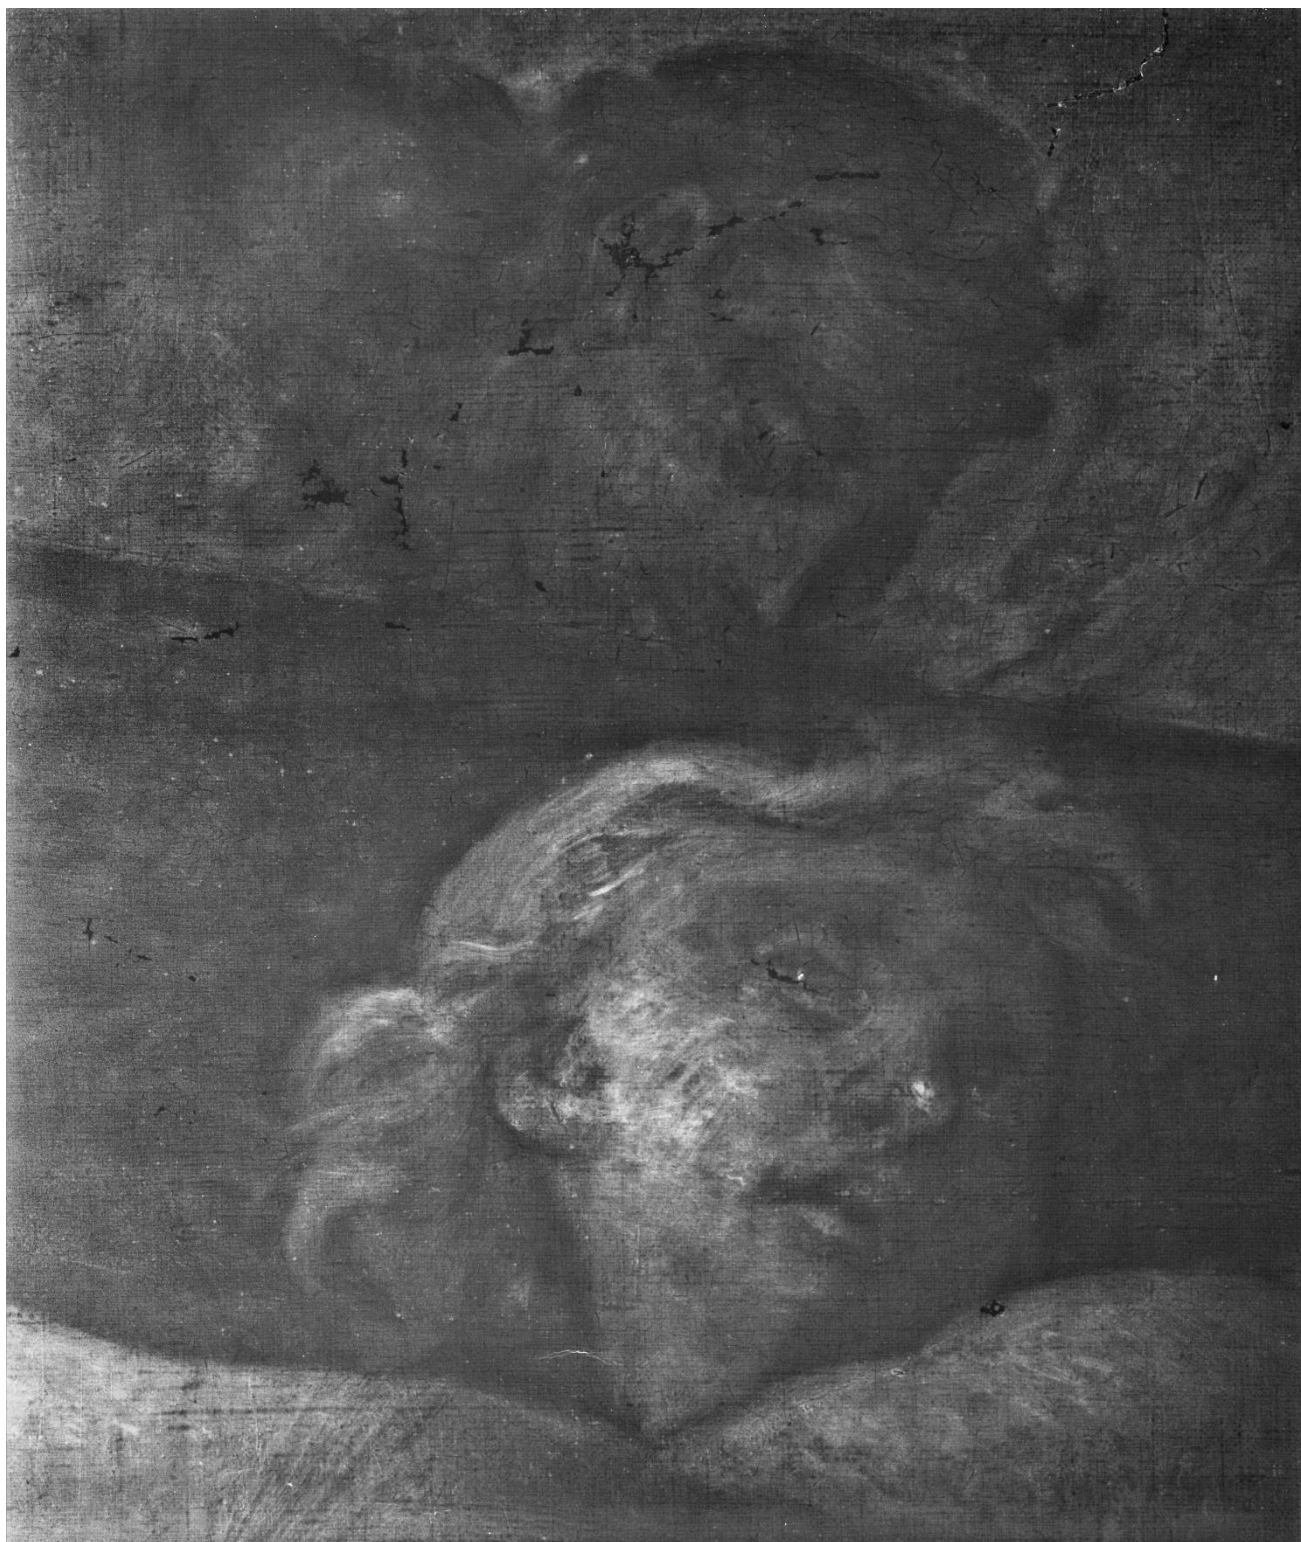
Průzkum RTG – horní tvář (v pozadí) je ve spodních vrstvách vybudována o poznání úspěšněji. Později byla v základních rysech přemalována. Skutečná kvalita rukopisu bude zřejmá po odstranění nepůvodních přemaleb.

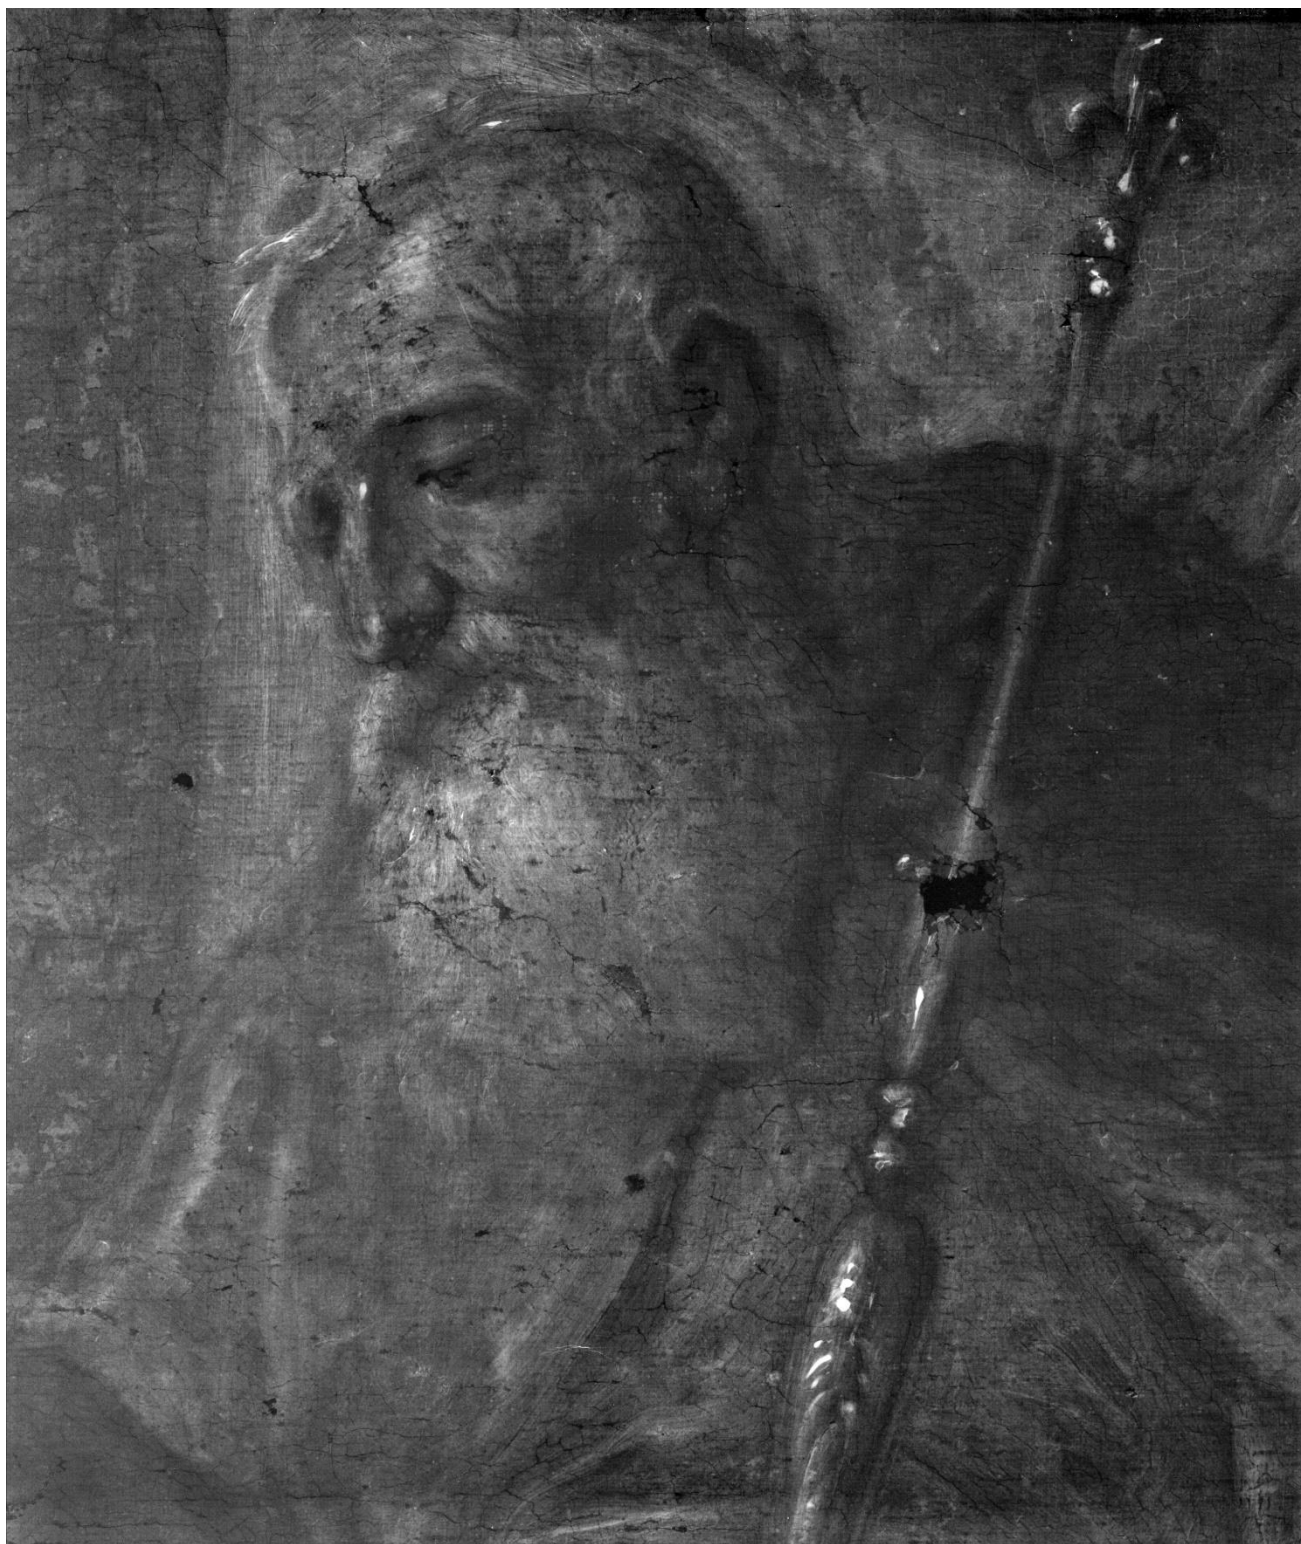
RTG hlavy Boha otce přináší poněkud schematičtější malbu, byť i zde lze najít záznam hledání obrysů. Tmavé plochy znamenají absenci barevné vrstvy, světlá místa naopak plochy tmelů, místy zatřených do výrazně rozpraskané originální malby.

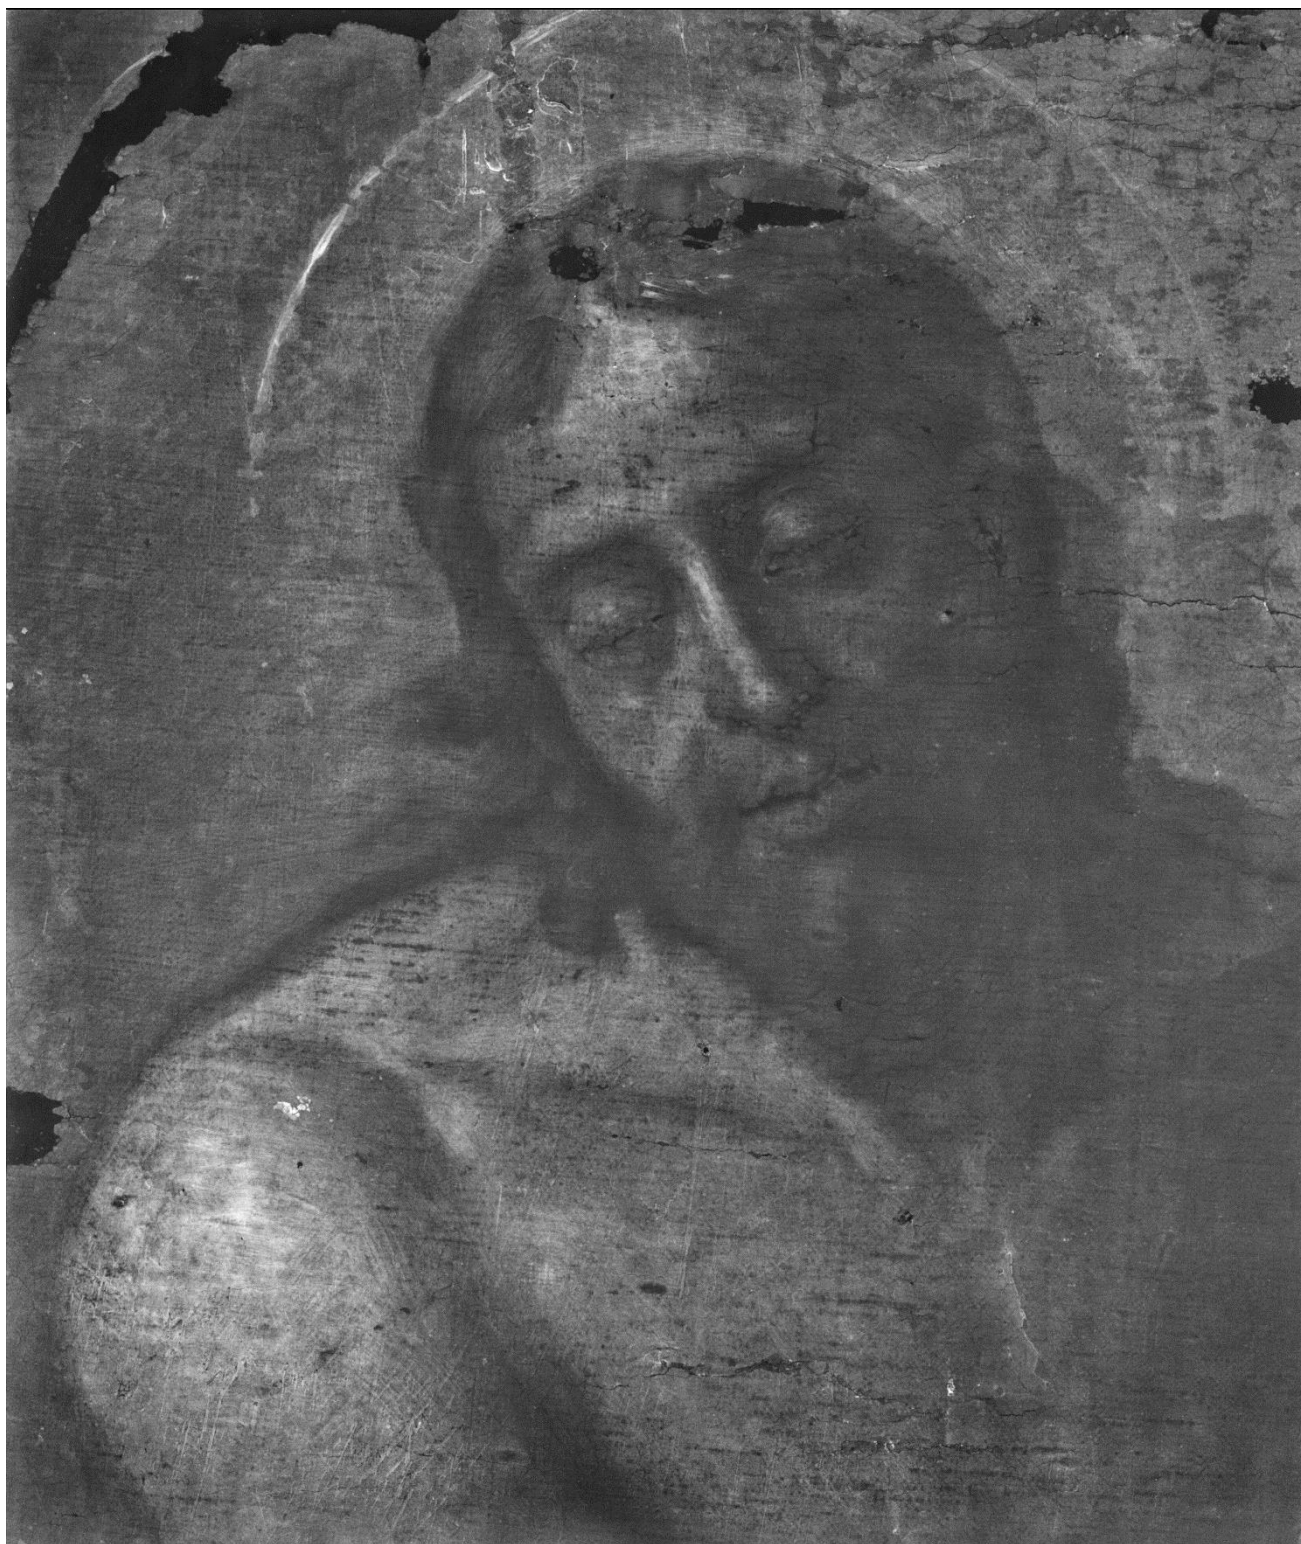
Hlava Krista se podle snímku RTG zdá být formálně nejméně zdařilou částí kompozice. Objem je od spodních vrstev budován opatrným nanášením běloby na definitivní místa. Zcela zde chybí vzrušenost tahů, přinášející autorské změny, tedy rukopis, který lze pozorovat v jiných částech obrazu...

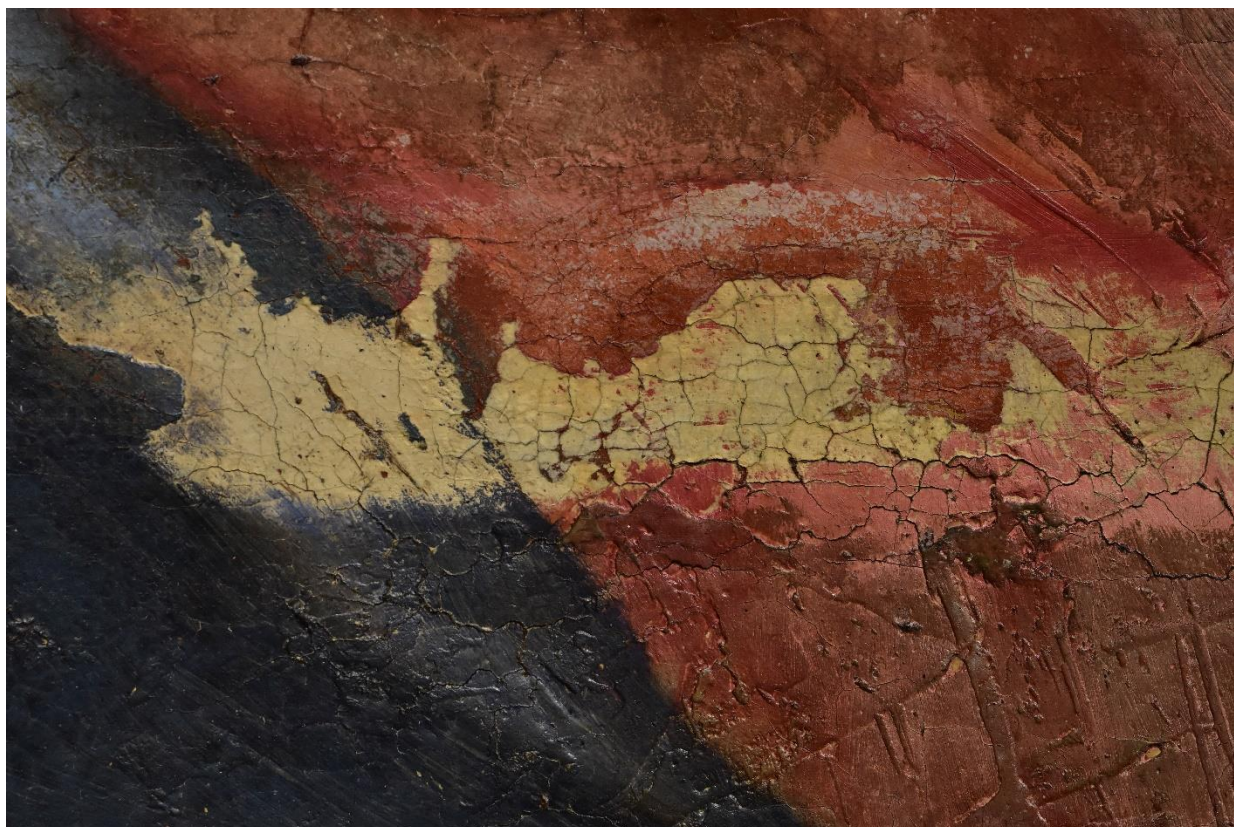
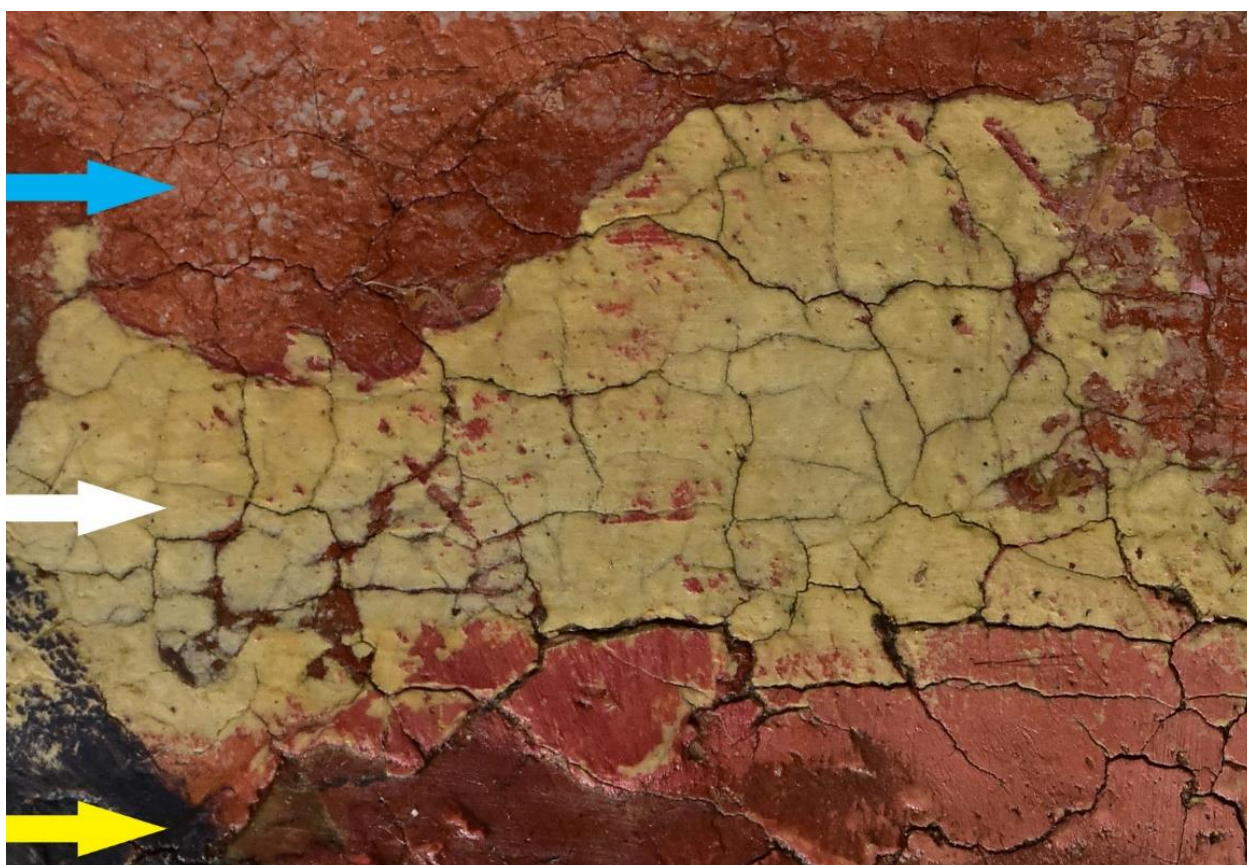
Stejný detail při různém zvětšení: žlutá šipka ukazuje přemalbu s vrstvou povrchových nečistot. Bílá pak odhalená tmel, který je rozpraskaný podle krakel originální malby (modrá šipka)

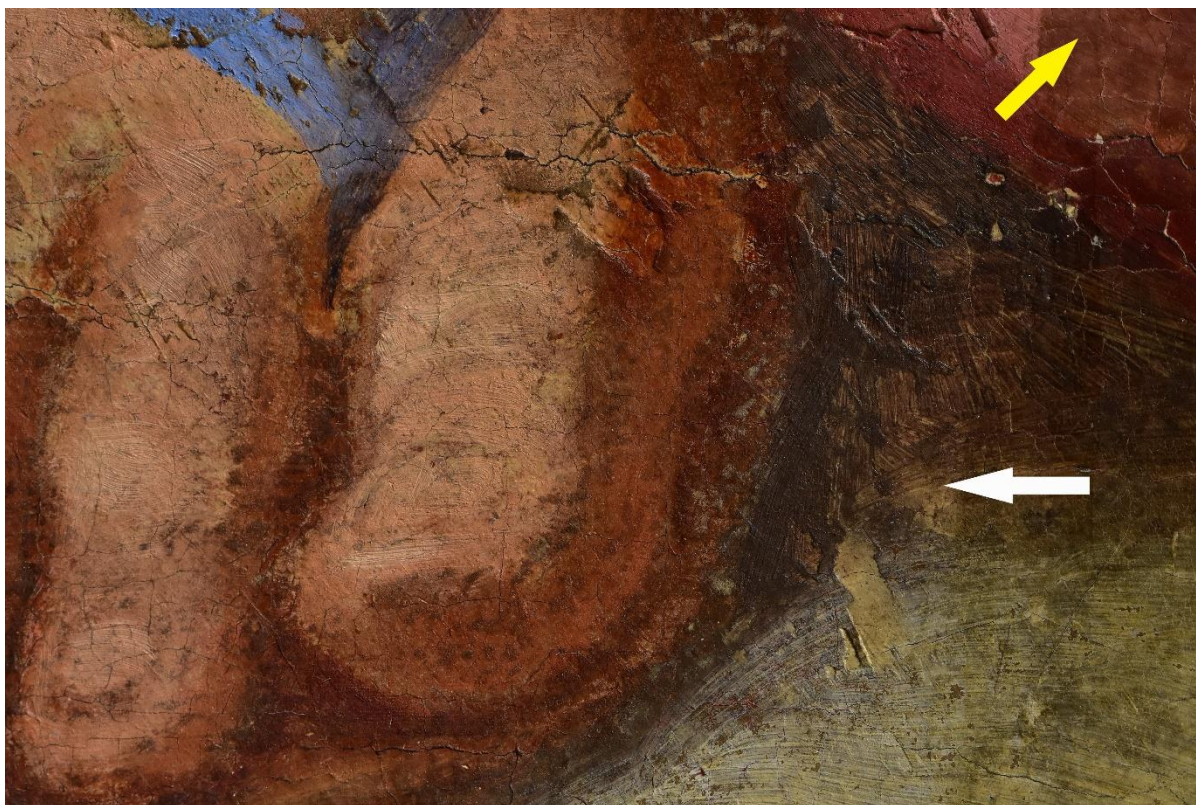
Žlutá šipka označuje vrstvu povrchových nečistot, bílá šipka postupně se odhalující vrstvu hrubě naneseného reliéfního tmelu širokou špachtlí bez respektu k originálu.

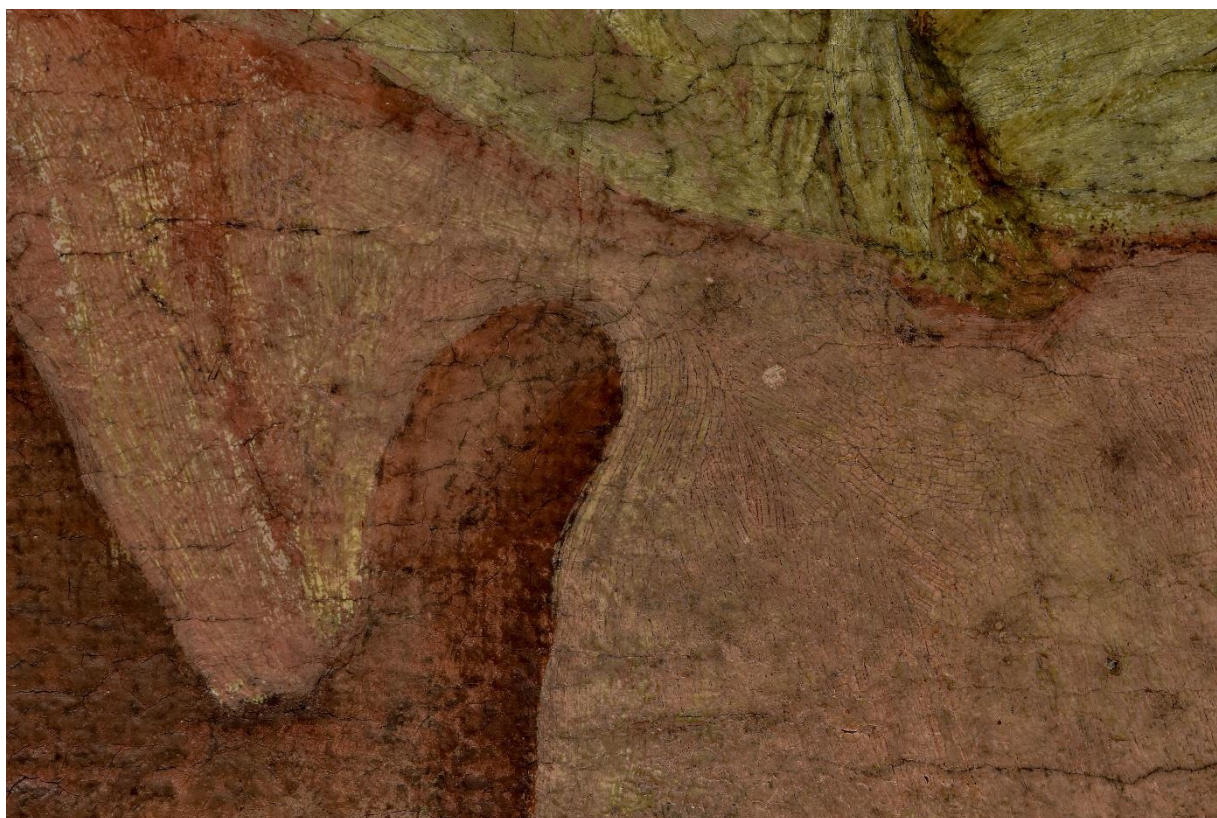
Povrch malby kryje znečišťující vrstva povrchových nečistot.

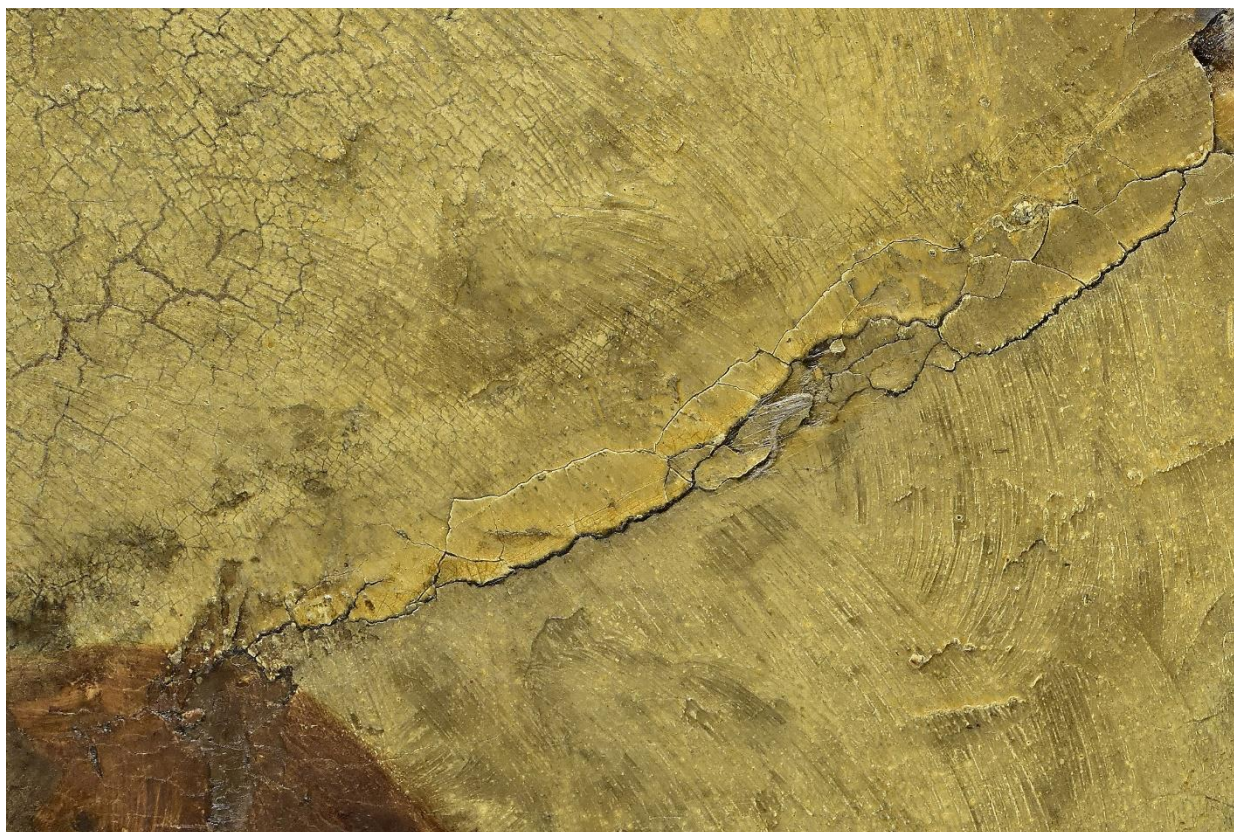
Uvolněný tmel v dlouhé trhlině kryje plošná přemalba

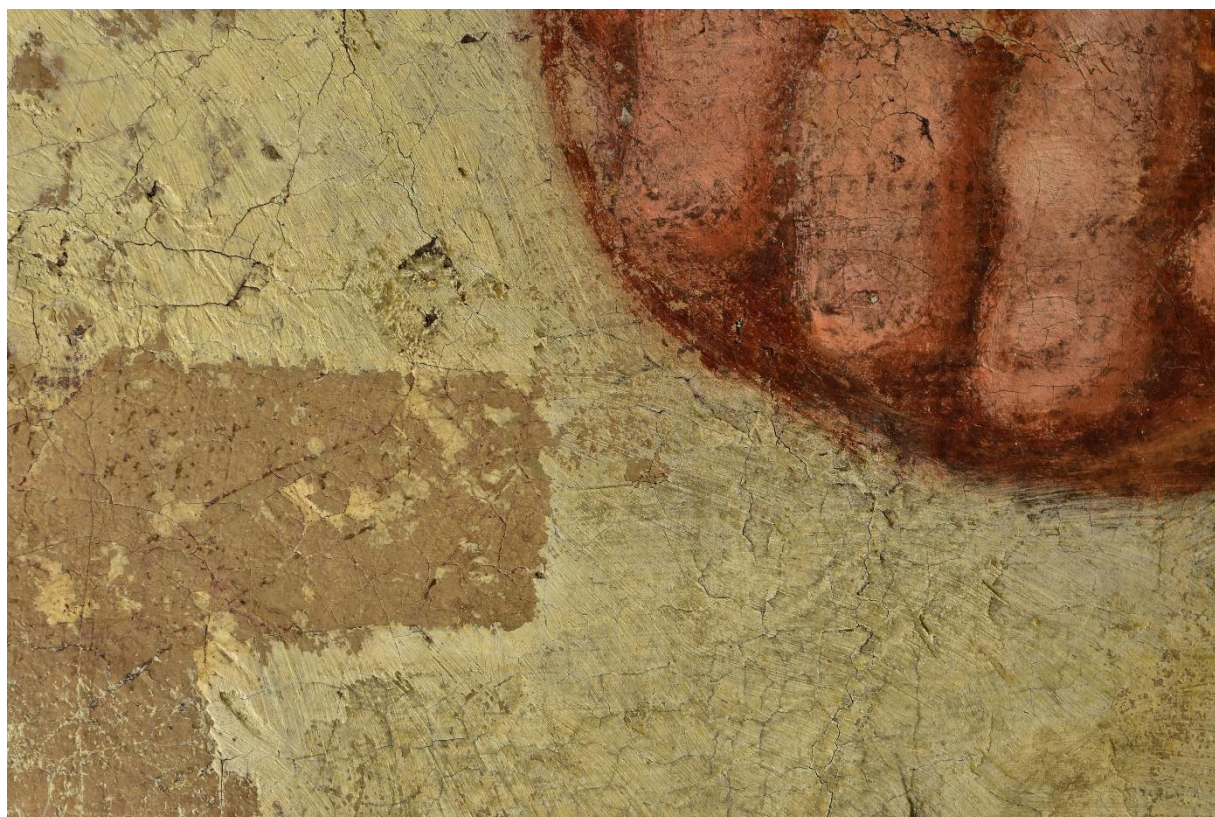
Sonda do vysoké vrstvy tmelu

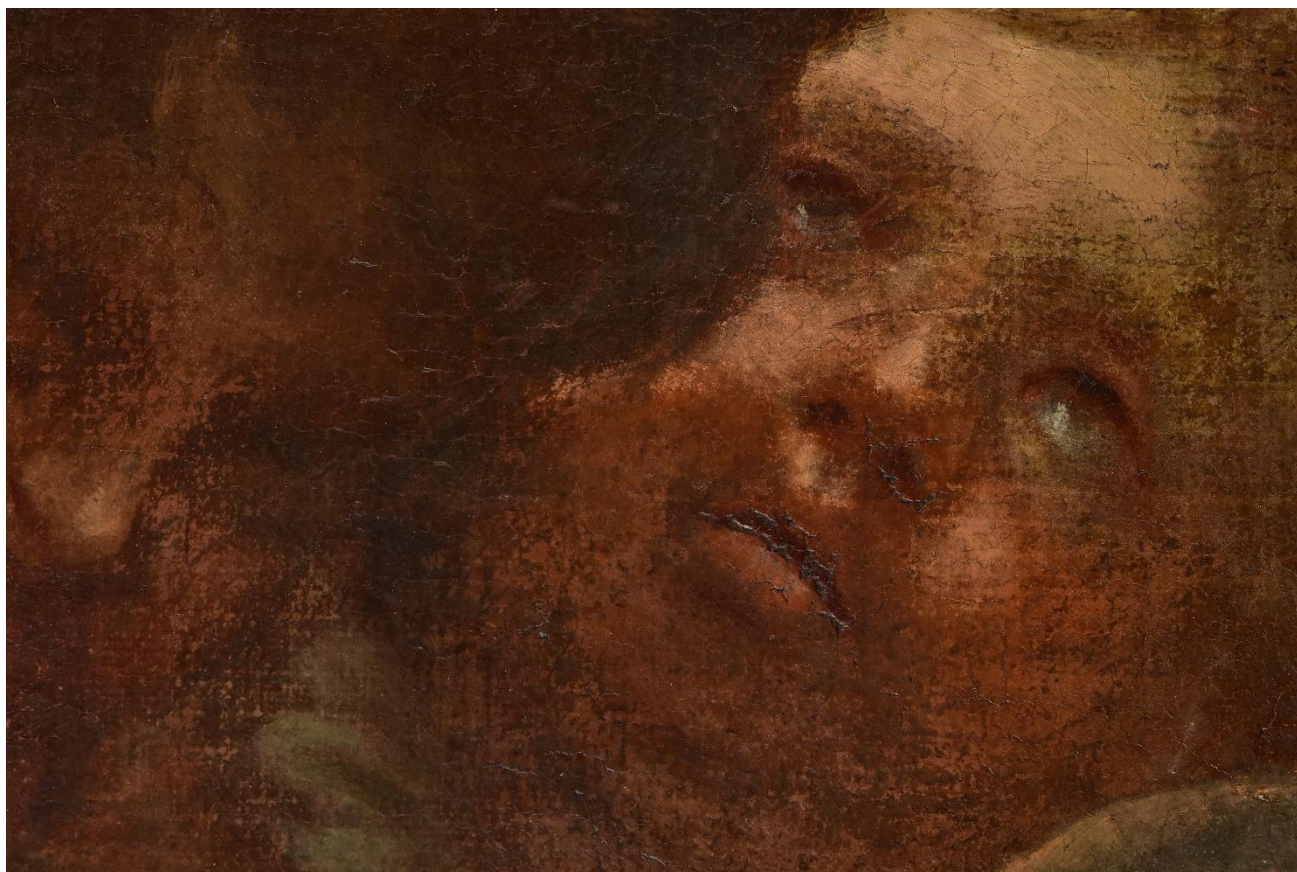
Stav originální malby pod vrstvou laku a povrchových nečistot
