OLTÁŘNÍ OBRAZ V KOSTELE NEJSVĚTĚJŠÍ TROJICE VE FOŘTU NEJSVĚTĚJŠÍ TROJICE KORUNUJÍCÍ PANNU MARIII FRANTIŠEK VAVŘINEC KOROMPAY (1723–1779)

kolem 1774 (1775?)

olejomalba na plátně
cca 464 x 227 cm (upřesněný údaj)

POSTUP RESTAURÁTORSKÝCH PRACÍ 2019:

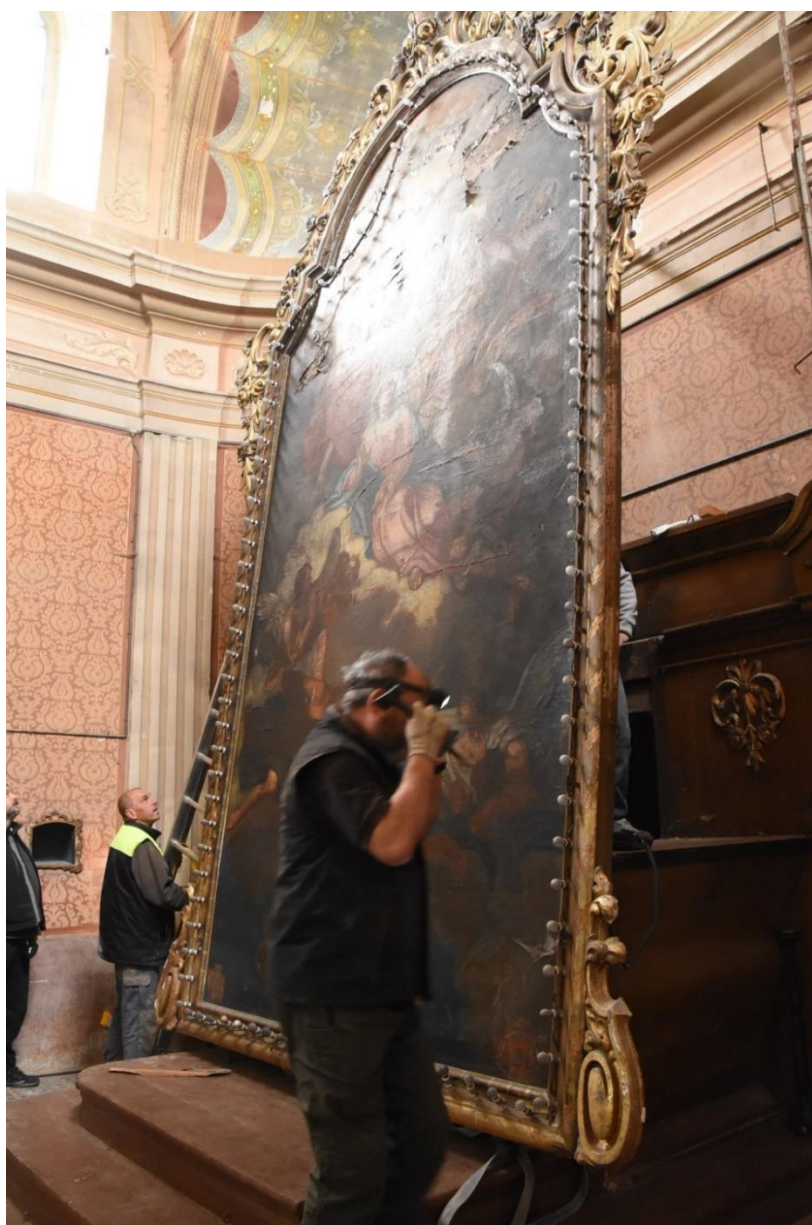
Průběh demontáže obrazu v kostele (4. 5. 2019)

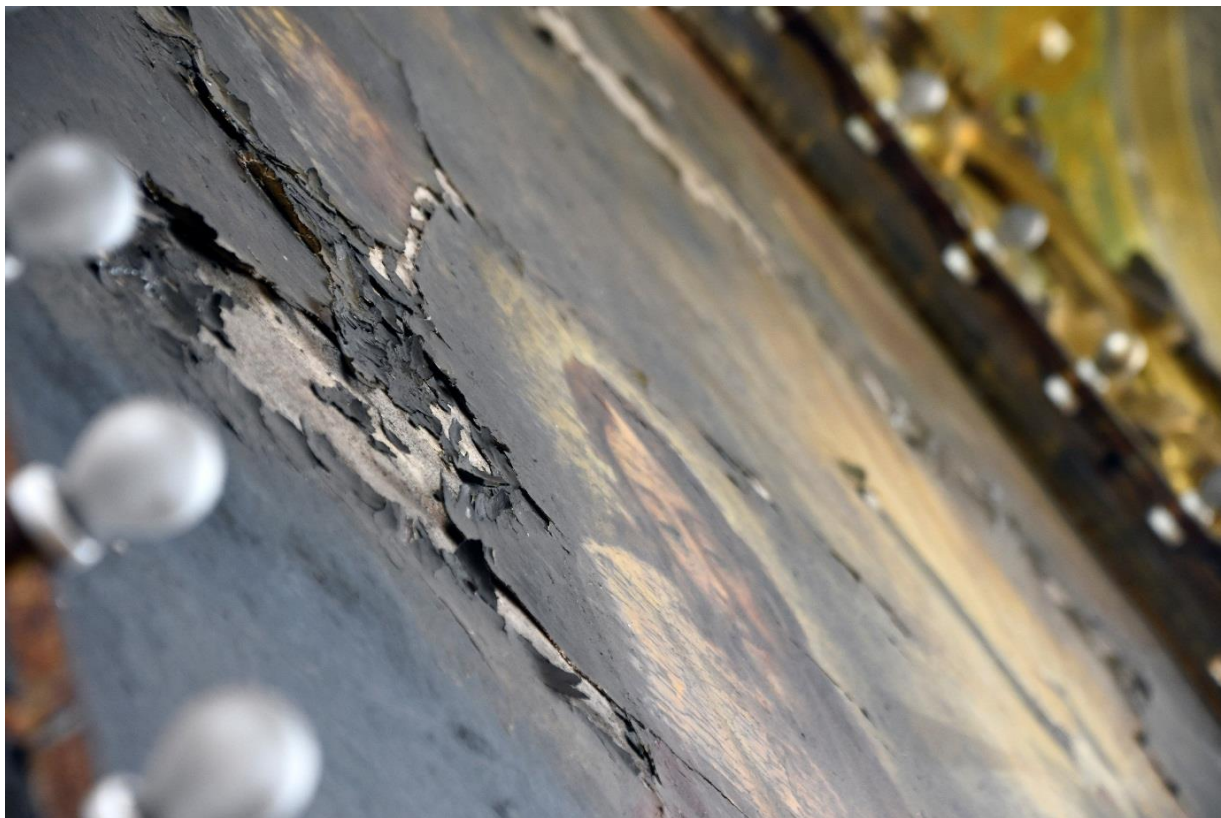
Oltářní obraz je ve zcela zdevastovaném stavu (stav obrazu na oltáři v roce 2017 je popsán a fotograficky zachycen v dokumentu:

„... Plátno je prověšené, zvlněné, barevná vrstva je přesušená a má tendenci se olupovat. Opticky výrazně negativně se projevují staré, velmi hrubé tmely, neodborně provedené patrně malířskou špachtlí. Špatný stav malby je zřejmě dlouhodobý, protože při poslední velké opravě byla minimálně spodní polovina kompozice přemalována, evidentně s cílem „vylepšit“ již tehdy zašlý výjev. Velmi pravděpodobně je výjev plošně přemalován i v místech rozsáhlých trhlin v horní polovině obrazu.

Plátno bylo v minulosti podlepeno, tato úprava je dnes však již nefunkční, takže v horní polovině visí cáry originálního nezabezpečeného, potrhaného plátna. Je evidentní, že zde degradace malby aktuálně pokračuje.

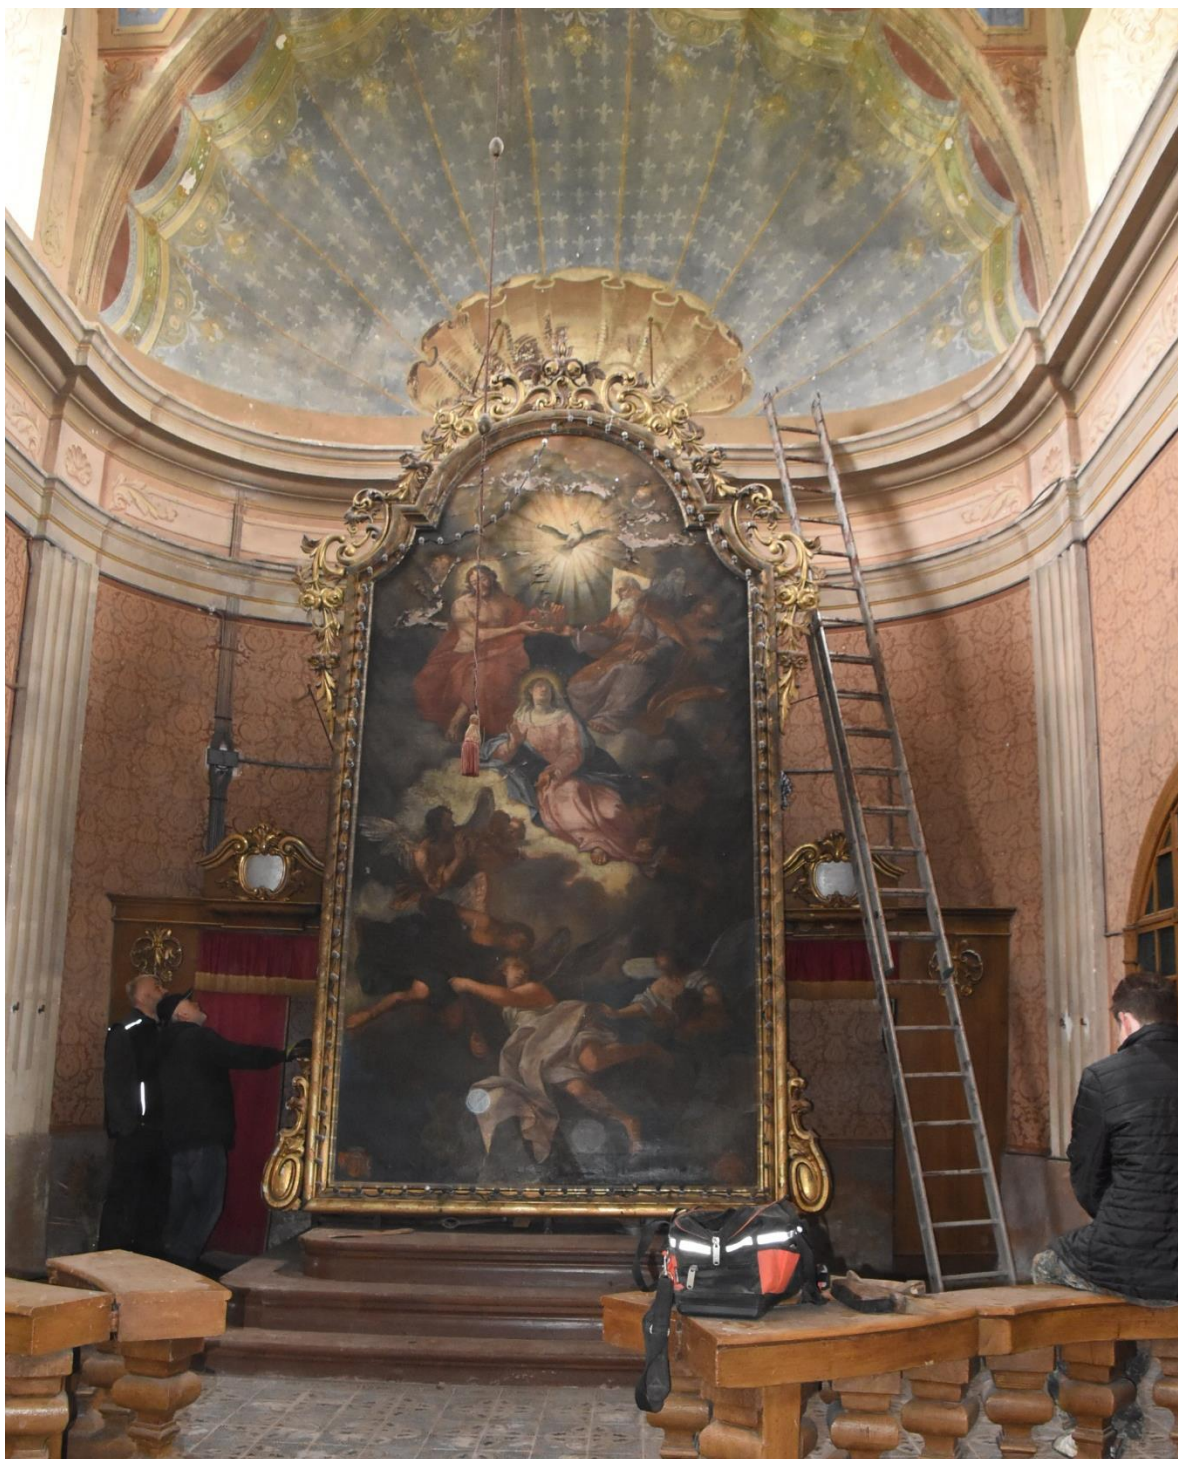
Postup snímání, vyrámování obrazu v kostele ve Fořtu a provizorní zabezpečení malby (str.3-6)

1/ Obraz byl demontován z oltáře v kostele Nejsvětější Trojice ve Fořtu a převezen do restaurátorského ateliéru. Tam byly provedeny přípravy pro nastávající rentoaláž (proboulené a pokrčené plátno bylo vyrovnáno a dle možnosti byly odstraněny reliéfní tmely v horním segmentu, které v trhlinách přesahovaly přes originální malbu). Nato bylo plátno celoplošně zajištěno přelepem.

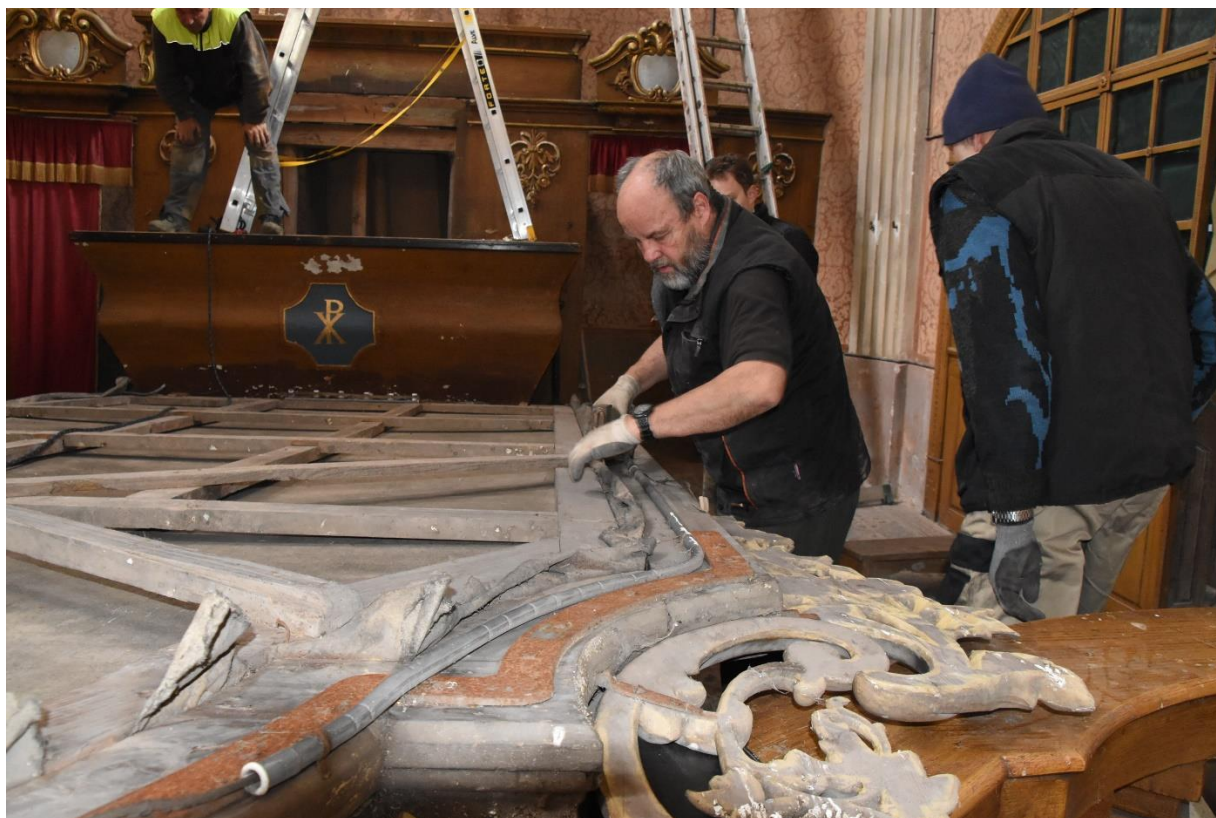
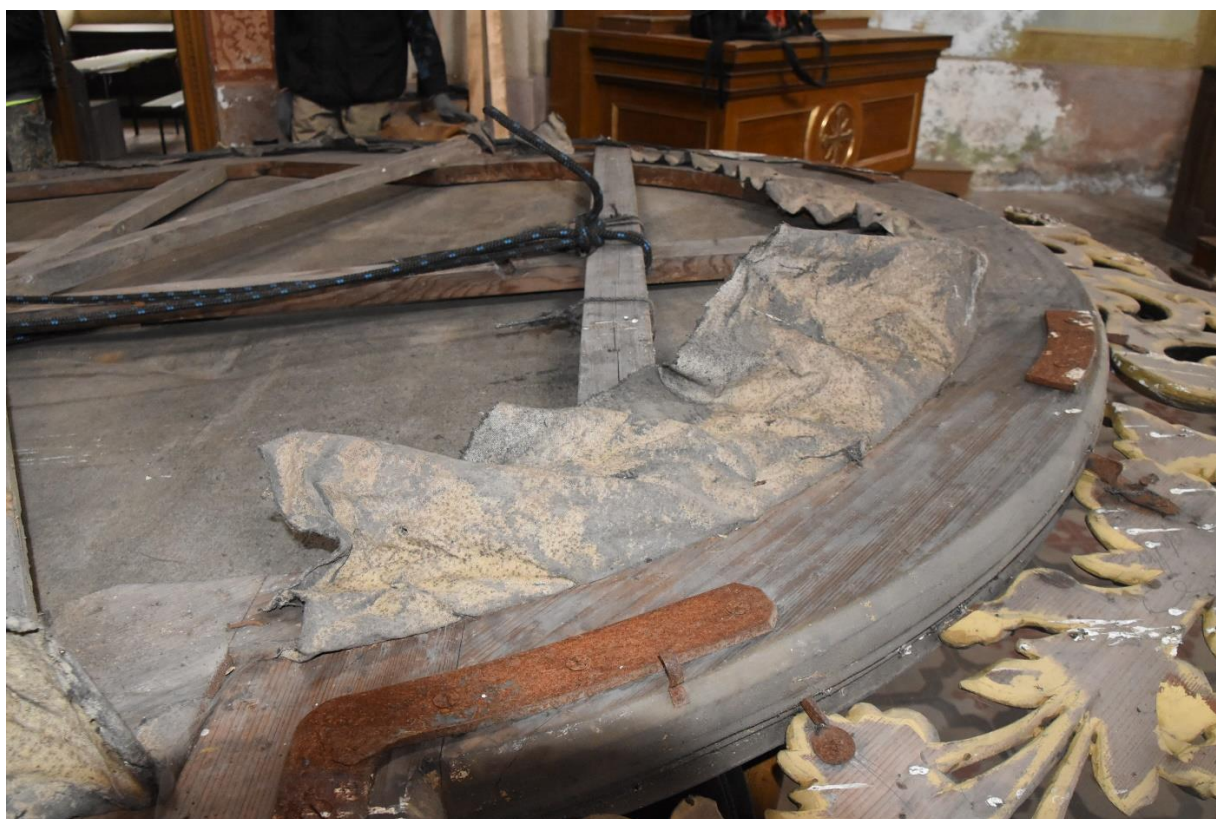
*Stav během demontáže – plátno je v horním segmentu potřhané, velké plochy chybí.
Tvrdé staré tmely se miskovitě zvedají.*

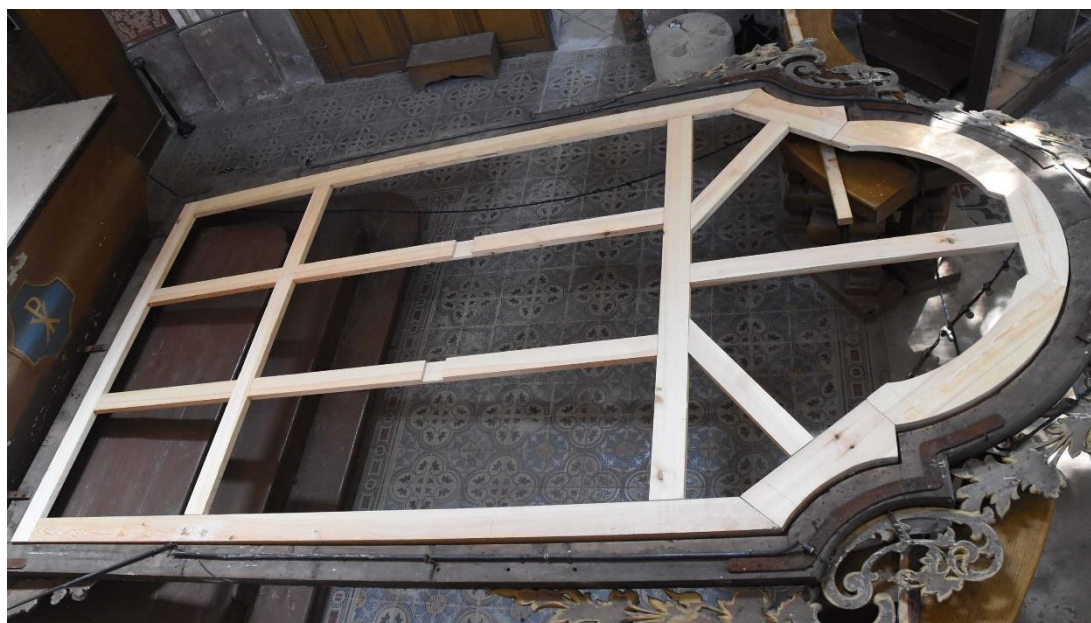
Kontrola rozměrů nového rámu vložením do rámu ozdobného

2/ Do výroby byla zadána kopie slohového spodního rámu s tím, že nový rám bude vypínací a profilovaný, o síle 12 cm (původní síla 8,5 cm se v minulosti ukázala být nedostatečnou, a to byl jistě důvod dodatečného vyztužení). Nový rám byl převezen do kostela ve Fořtu a pro kontrolu formátu byl vložen do ozdobného rámu.

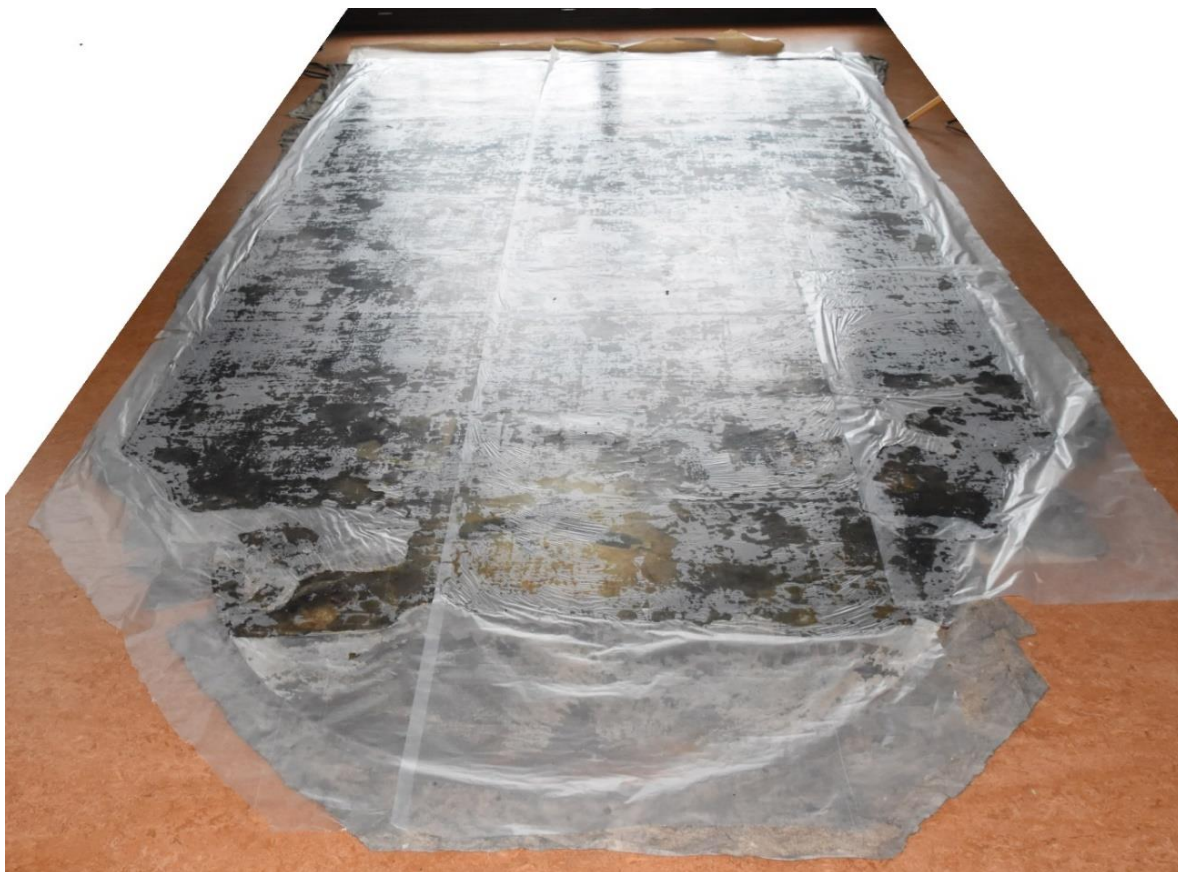
Stav malby po vyrovnání a po plošném zajištění přelepem (strana 8 a 9)

3/ Práce v restaurátorském ateliéru pokračovaly rozvinutím malby a odstraněním všech uvolněných tmelů v okolí trhlin a kolem hrany chybějícího plátna v horním segmentu, protože tyto části by se při rentoaláži reliéfně vtlačily do malby. Po očištění povrchu bylo odstraněno spodní dublované plátno a následovalo odstranění reziduí kličového lepu z rubu originálního plátna. Nažehlení bylo provedeno za pomoci voskovo-pryskyřičného lepu s využitím papírové mezivrstvy, která by měla zabezpečit vyrovnání obrazu v místech velkých trhlin a vložených záplat. Poté byl proveden rentgenologický průzkum a obraz byl následně napnut na nový napínací rám.

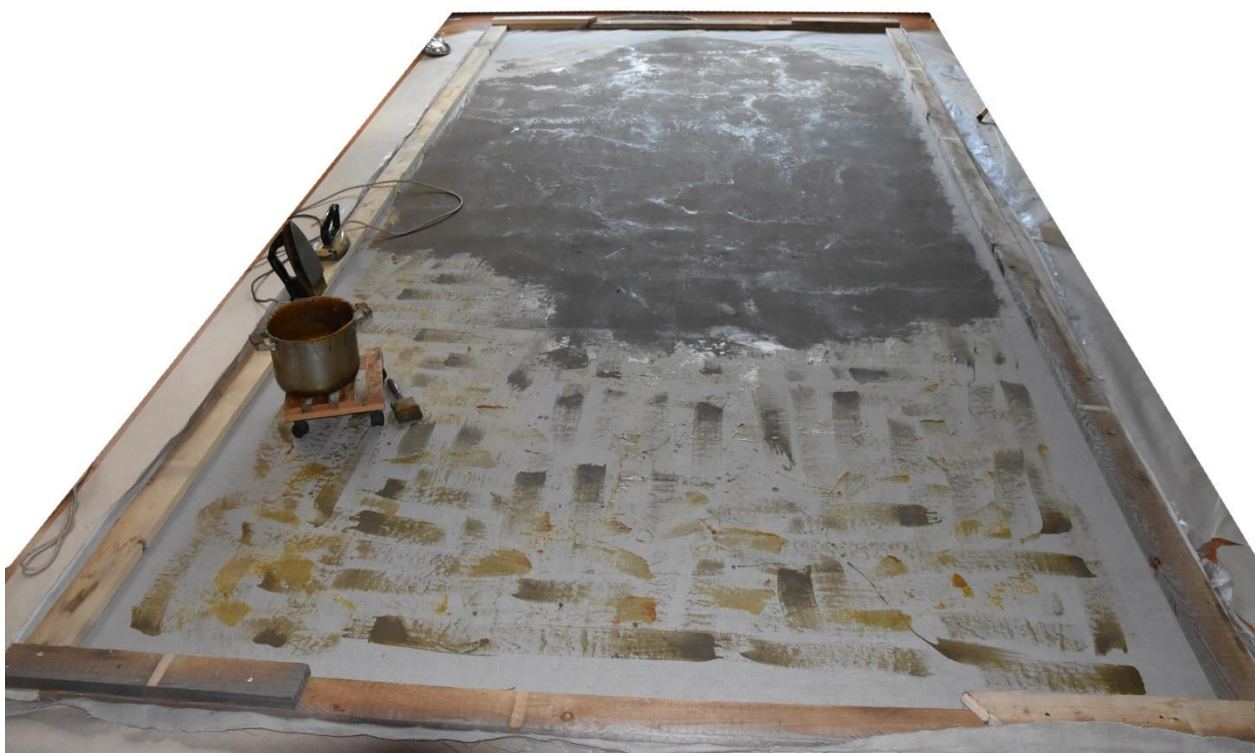
Rentoaláž na lněné plátno, napnuté na provizorní rám

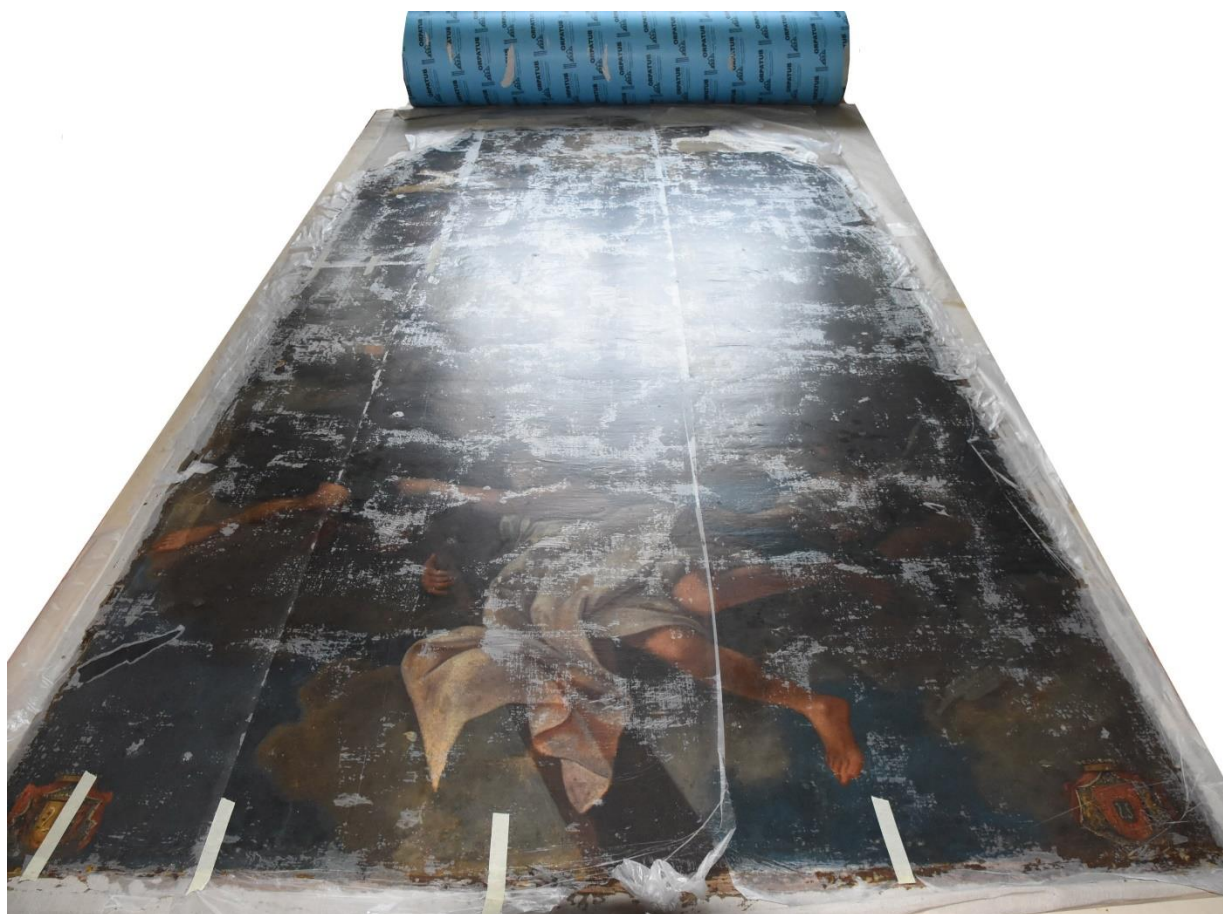
Stav po rentoaláži (obraz je zajištěn přelepem)

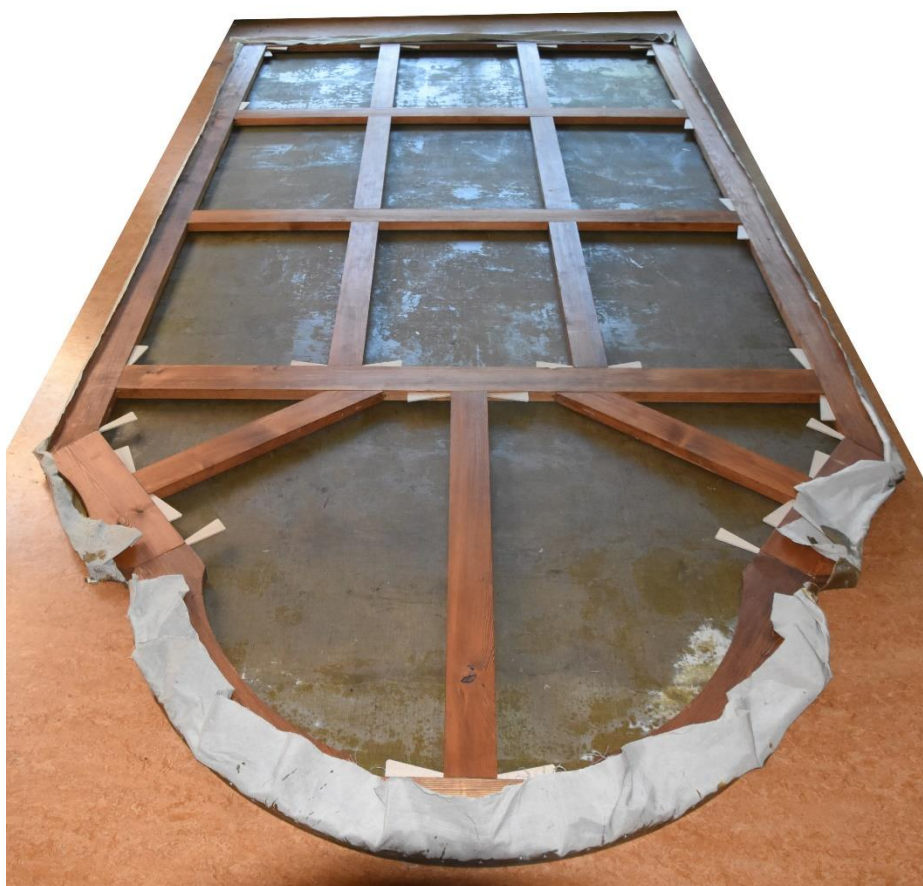
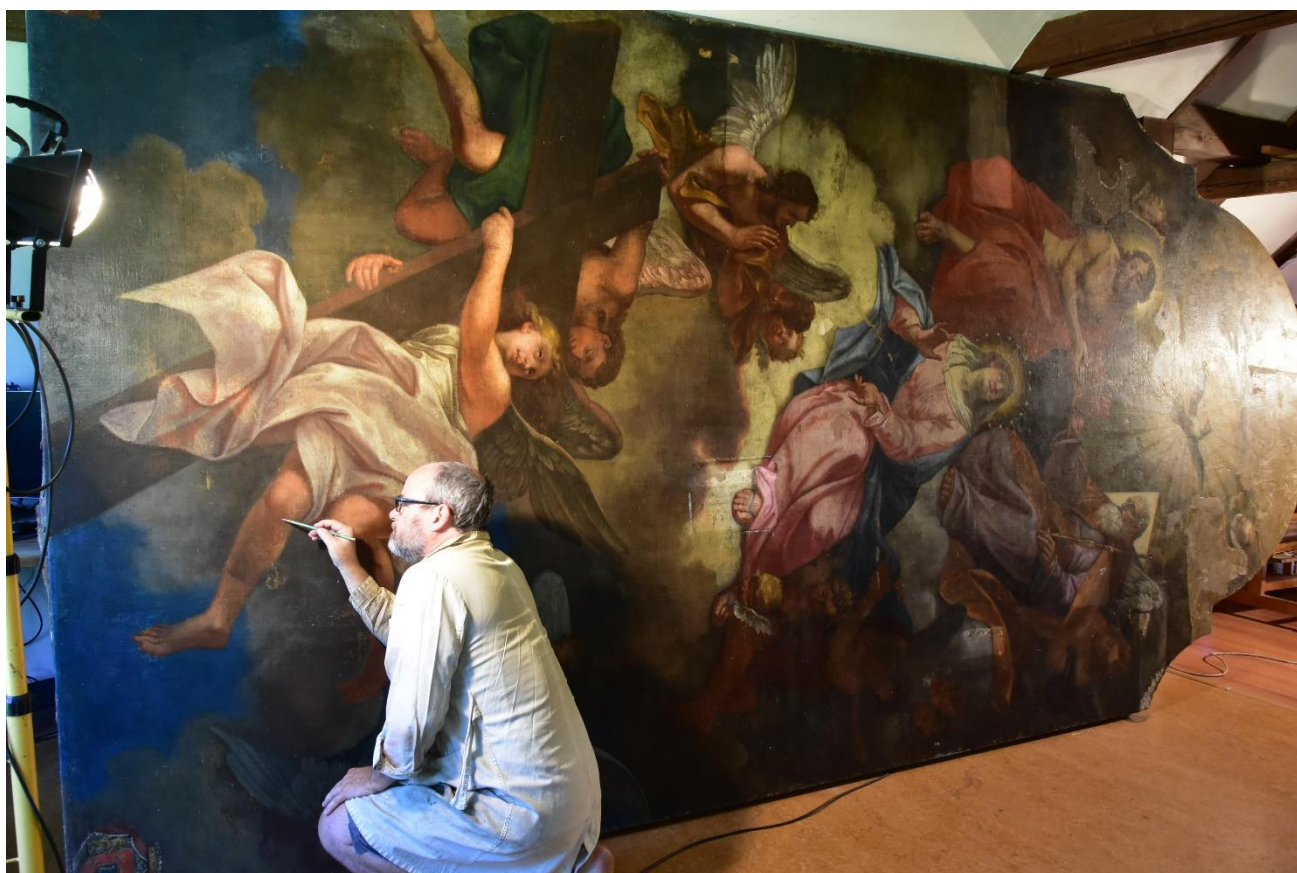
Stav po nažehlení a napnutí na nový spodní rám. Rozpracovaný sondážní průzkum

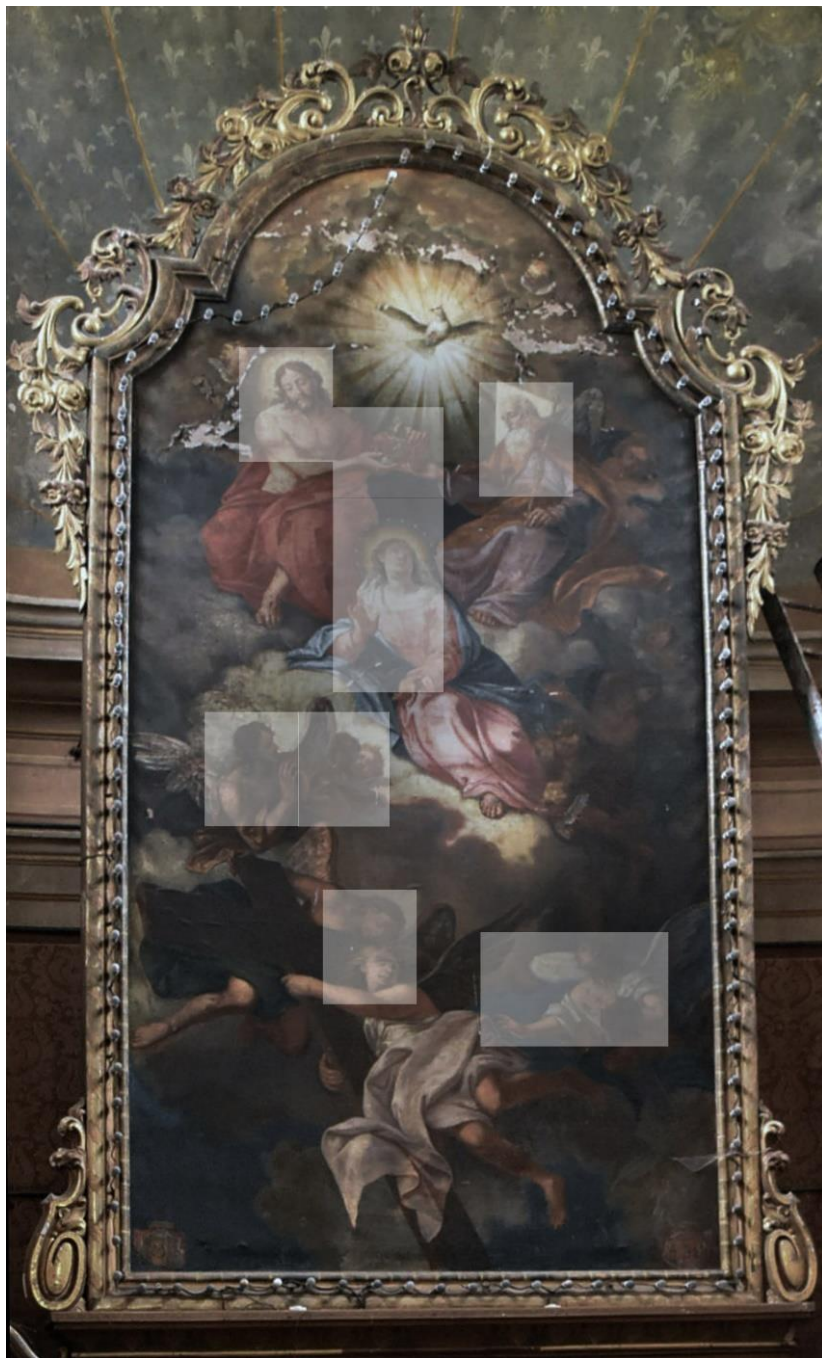
Bylo provedeno celkem 11 snímků, které zmapovaly důležité partie malby (*rozložení snímků viz fotografie vlevo*).

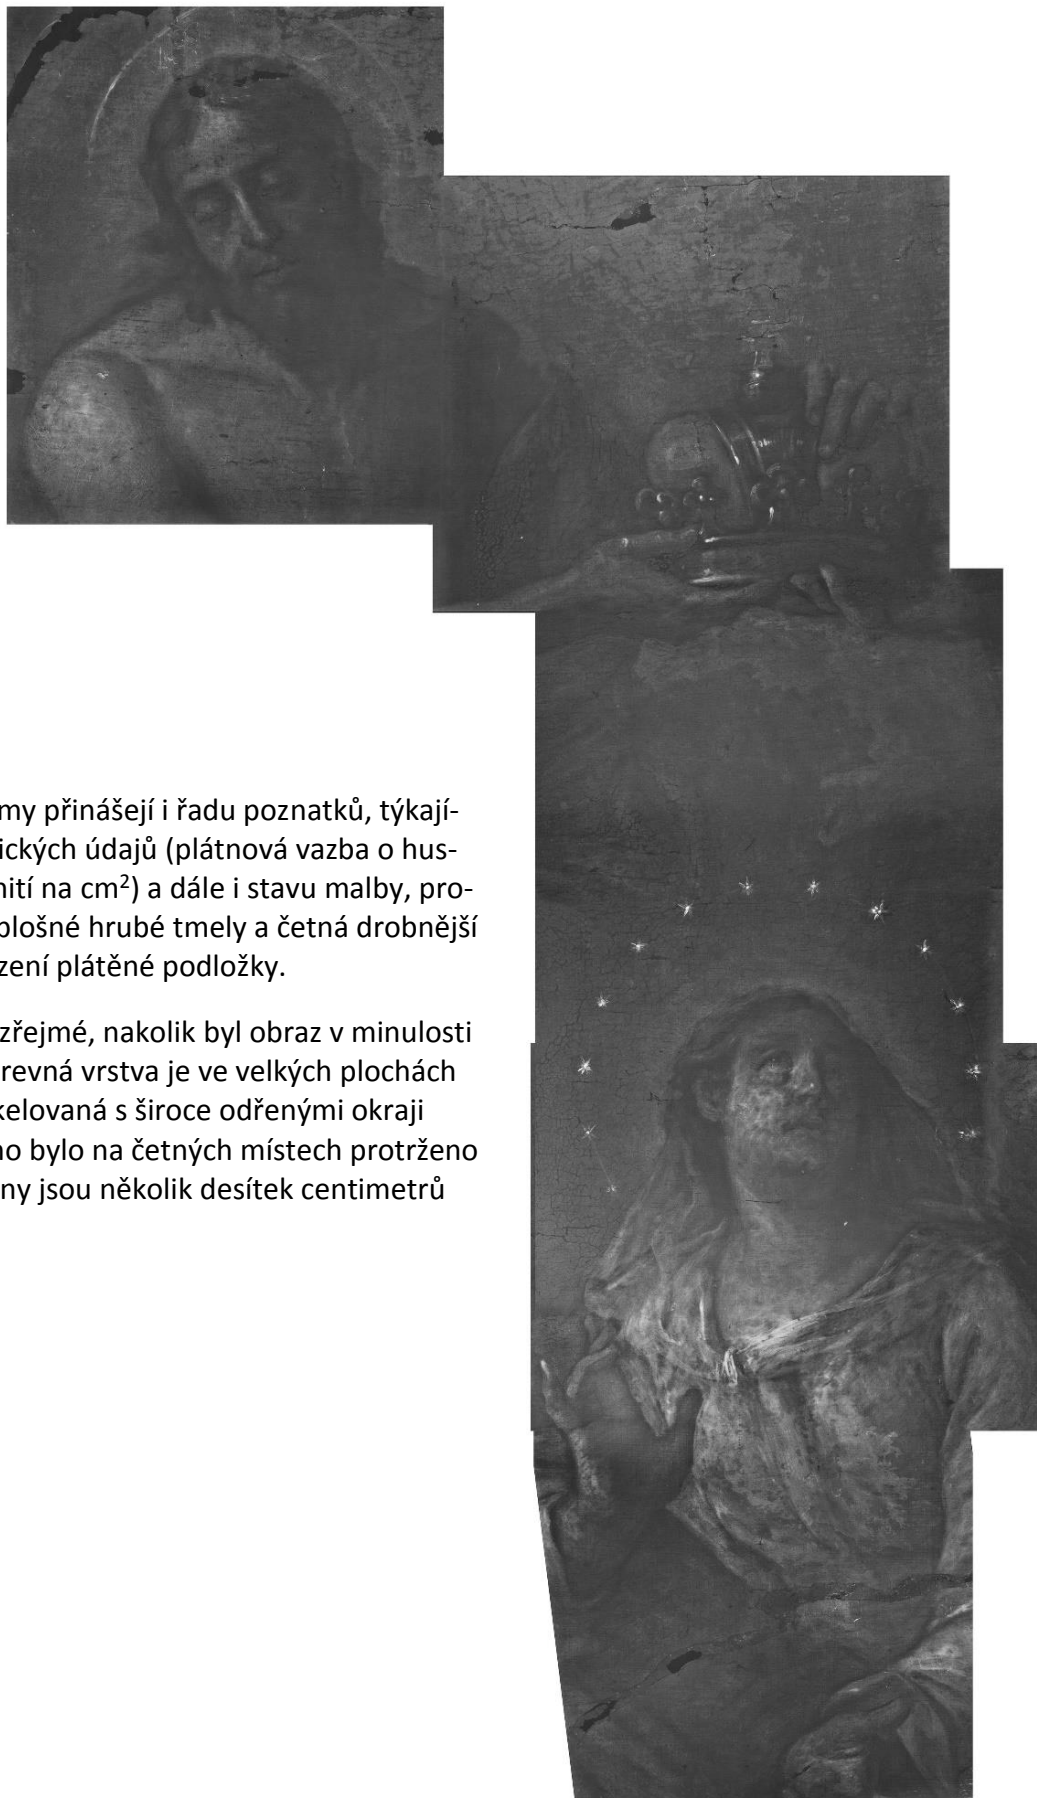
Rentgenogram ústředního motivu je složený z pěti snímků

Rentgenogramy přinášejí i řadu poznatků, týkajících se technických údajů (plátnová vazba o hustotě 12 x 12 nití na cm²) a dále i stavu malby, projevují se zde plošné hrubé tmely a četná drobnější i velká poškození plátěné podložky.

Ze snímků je zřejmé, nakolik byl obraz v minulosti poškozen: barevná vrstva je ve velkých plochách výrazně zkrakelovaná s široce odřeny okraji krakel a plátno bylo na četných místech protrženo (nejdelší trhliny jsou několik desítek centimetrů dlouhé).

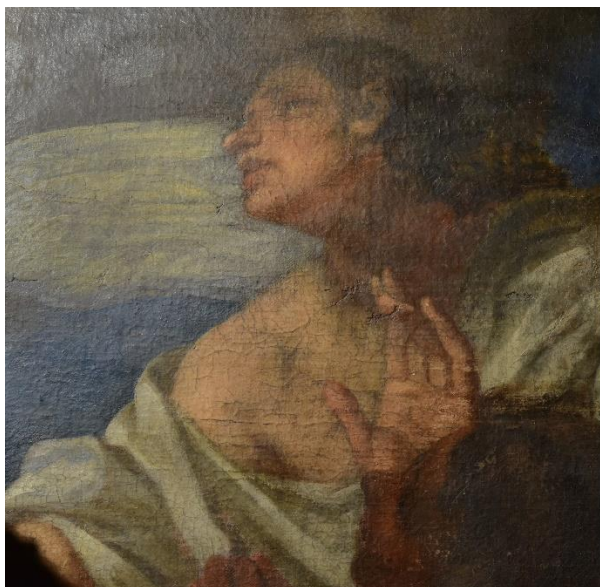
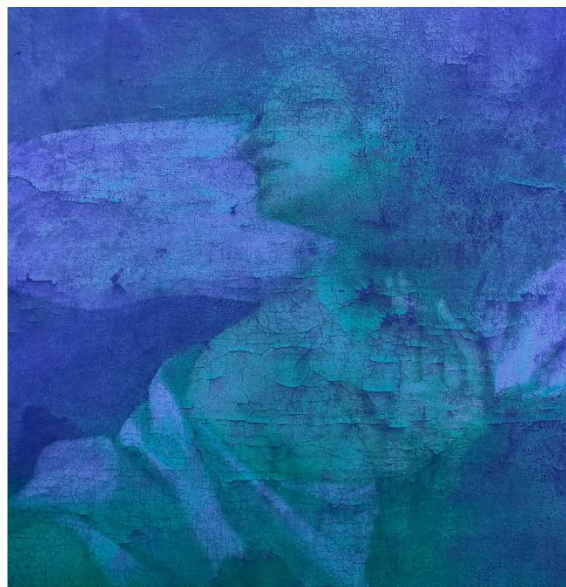
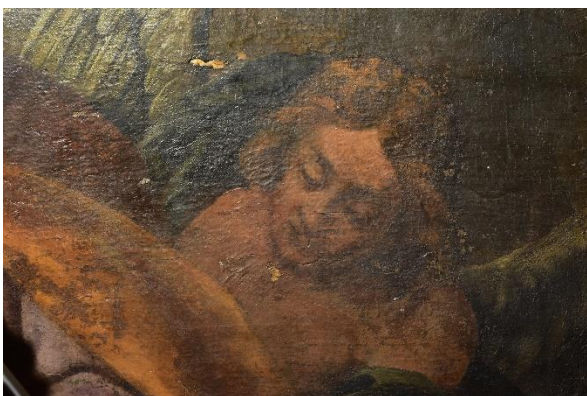
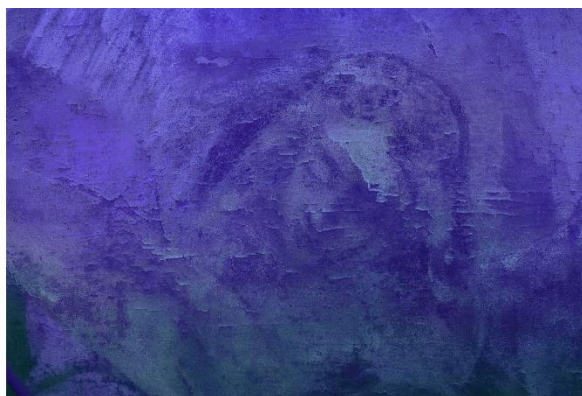
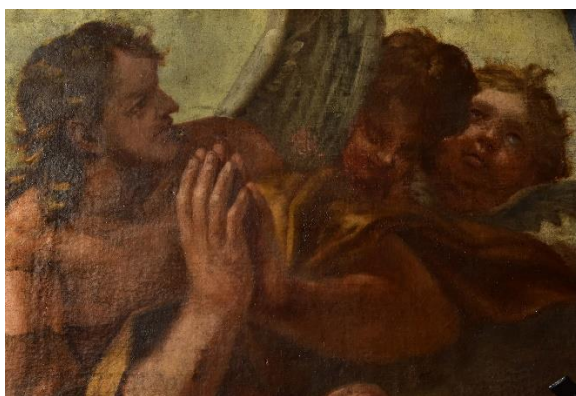
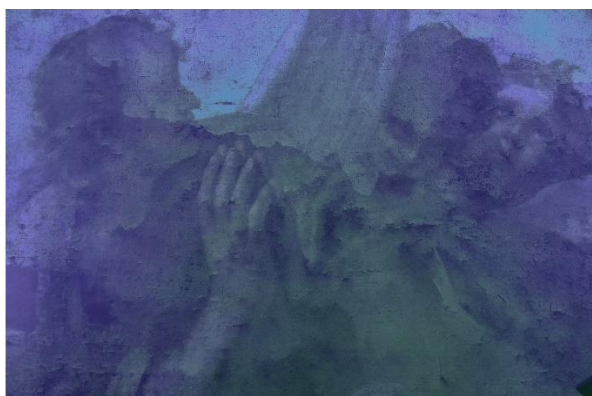
Následoval průzkum v **UV luminiscenci**³. Celkově lze konstatovat, že obraz je pokryt výrazně nestejnoměrnou lakovou vrstvou. Nepůvodní zásahy (přemalby) se nacházejí pod tímto lakem a nejsou na snímcích příliš čitelné, byť je lze částečně vysledovat jako tmavší plochy.

Zřetelnější jsou pod zářící vrstvou laku plochy tmelů, které se projevují jako světlá místa.

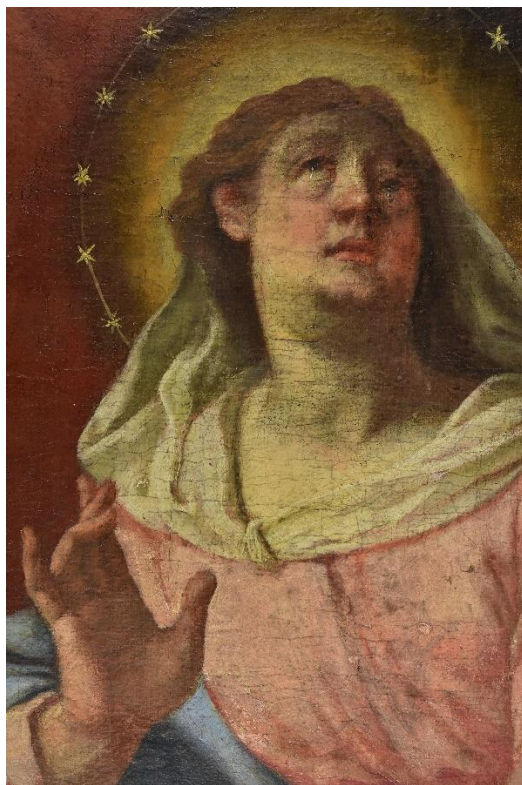
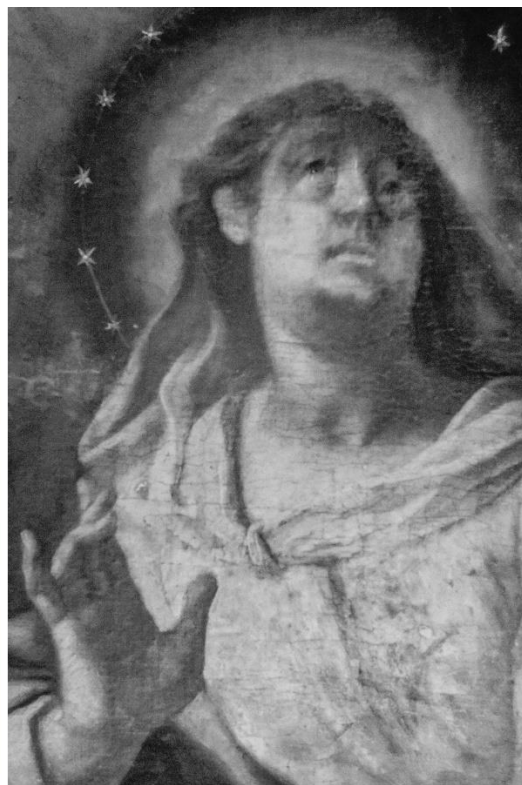
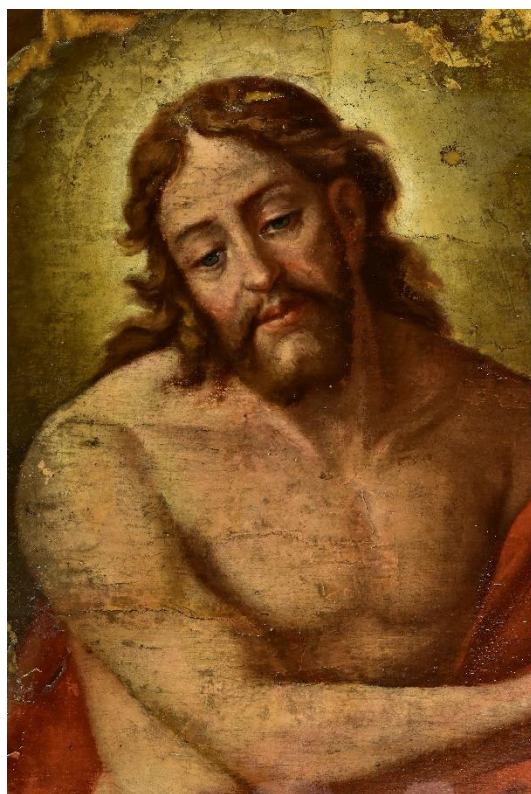
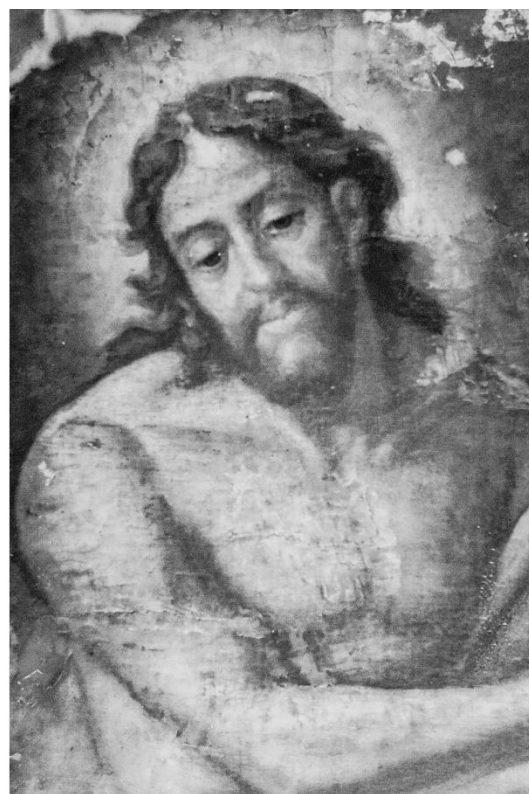
Doplňkově byl proveden průzkum v infračervené reflektografii. Zde však výsledky silně limitují plošné tmely, které pochopitelně neumožňují odfiltrování originálních barevných vrstev. Po očištění povrchu (odstranění přemalůb a tmelů) bude obraz v IRR znovu prohlédnut, i když se výskyt viditelné rozkresby/podmalby neočekává.

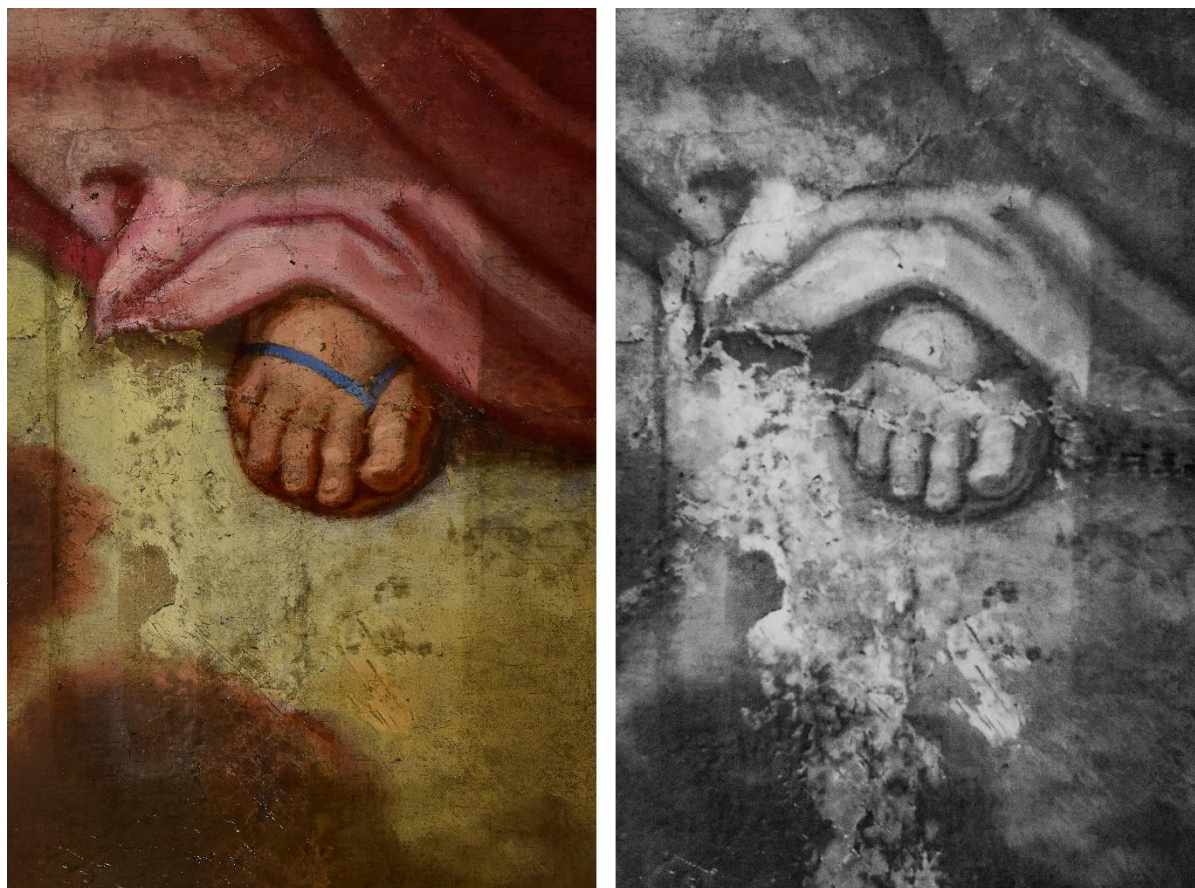
Snímky v IRR 4 (str.21-22)

Na snímku nahoře infračervená reflektografie zvýrazňuje v sondě pod povrchovými nečistotami rozsah tmelu.

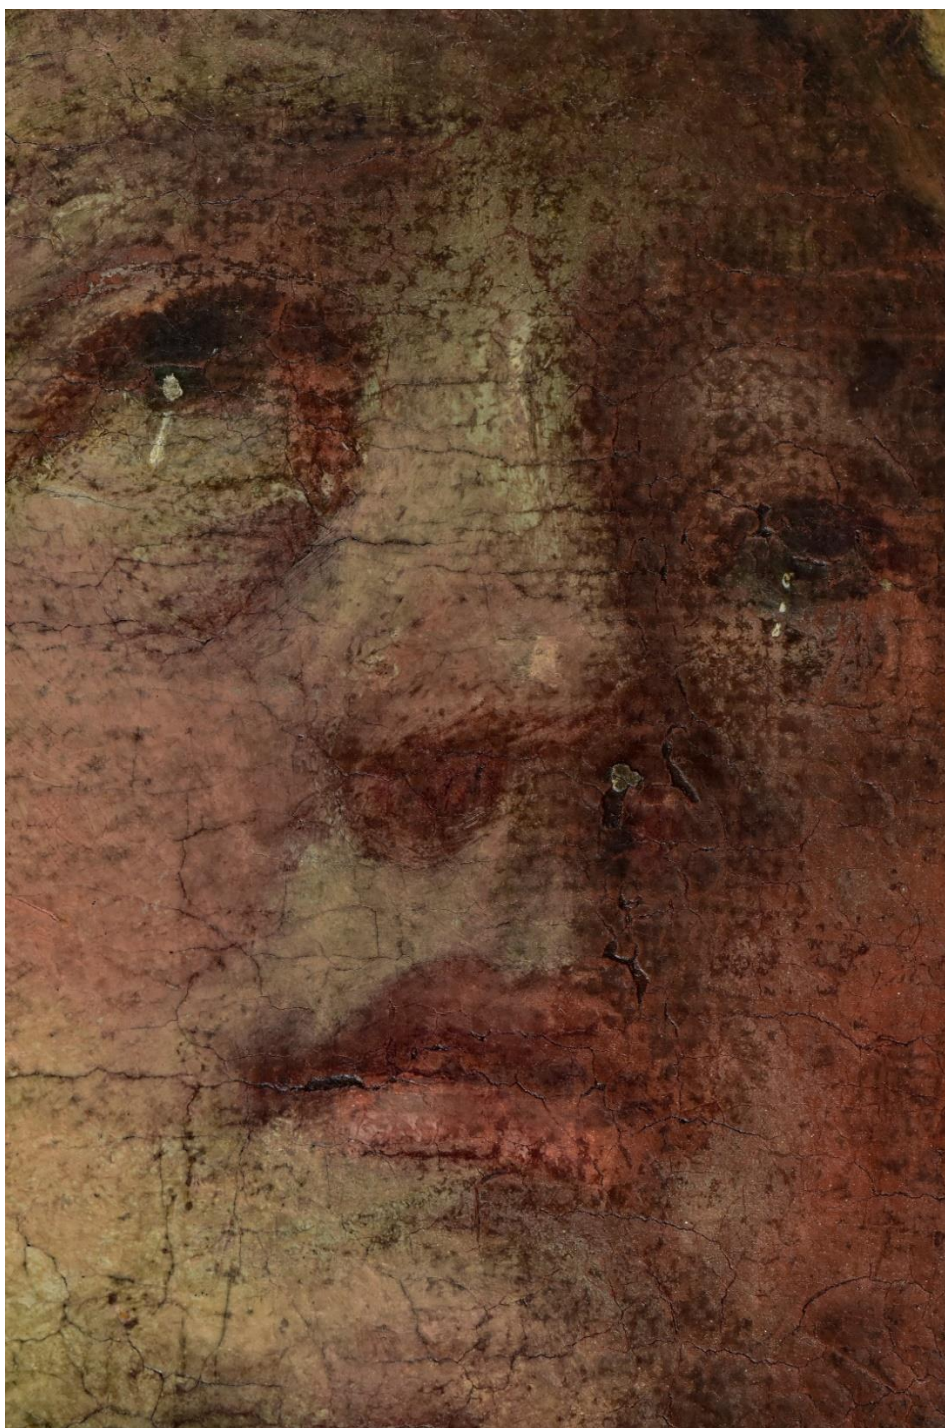
Dále následovala detailní prohlídka povrchu obrazu při různém zvětšení a byl proveden orientační sondážní průzkum, aby byly získány informace, důležité pro stanovení dalšího postupu restaurování. Z omezeného počtu sond lze konstatovat, že rozsah přemalby a především plošných tmelů je větší, než bylo možné predikovat. Stav originální barevné vrstvy navíc velmi znečišťuje silná nerovnoměrná vrstva povrchových nečistot. První zkoušky rozpustnosti ukazují na poměrně rezistentní materiály, které byly při poslední opravě v roce 1905 použity. Odstraňování nepůvodních zásahů (laková vrstva, přemalby, tmely) bude muset probíhat postupně po vrstvách a přitom bude možné získávat další informace o originální malbě (II. etapa restaurování).
